**VEEBIHANKE**  
**„NARVA VEEPUHASTUSJAAMA VEELEKETE KÕRVALDAMINE“**  
**HANKEKUTSE**

## Hankekutse Lisa 1, Lähteülesanne

**1.3. Auditi eesmärk:** auditi eesmärgiks on välja selgitada AS Narva Vesi veetöötlusjaama I korruse trepikoja lae veekahjustuste tekkepõhjused ning tuvastada võimalikud lekkekohad trepikoja kohal oleval katusel ja sellega piirnevatel konstruktsioonidel, kusjuures antakse muuhulgas järgnevad hinnangud:

Töö nr: 220329A, AS Narva Vesi, Kulgu 1, Narva linn, Ida-Virumaa  
Lisa 1. Fotode dokumentatsioon

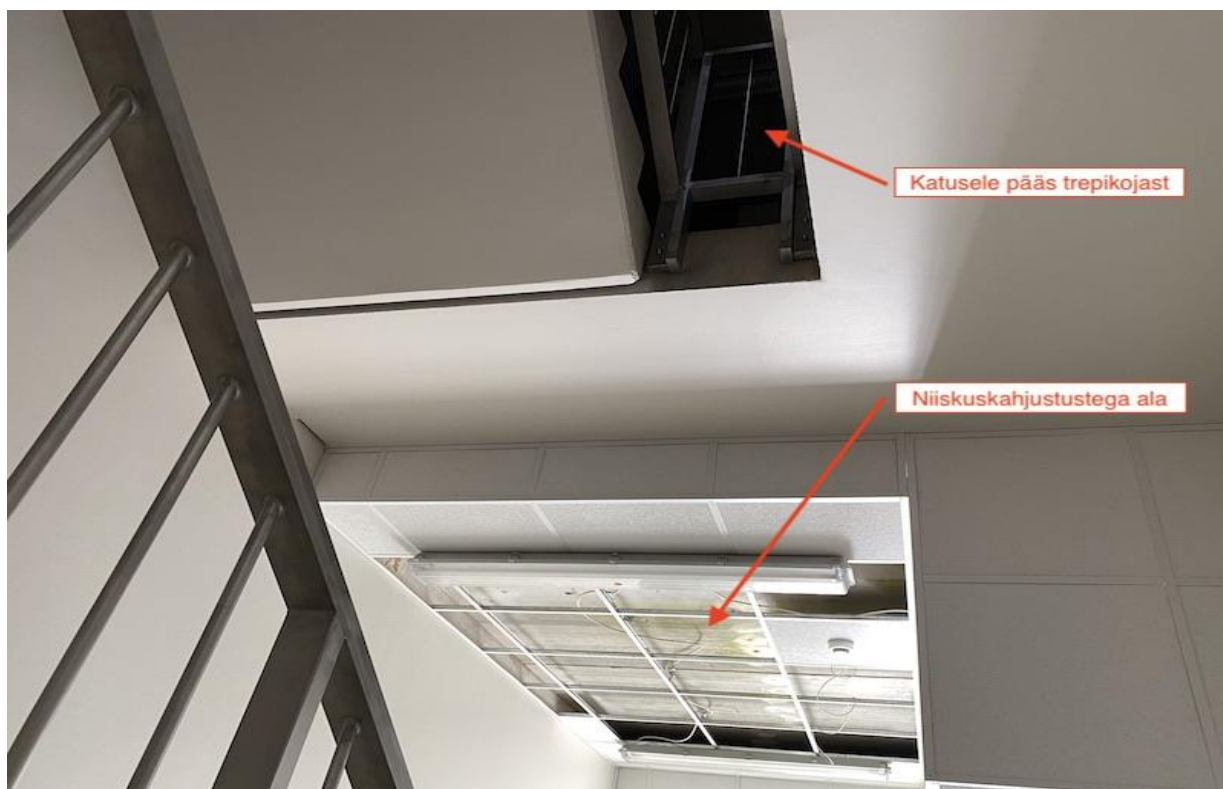
Nagu juba mainitud, siis asub kõige suuremate niiskuskahjustustega piirkond I korruse trepikoja laes vahetult samas asukohas järgmise korruse katusele pääsu uksega, foto 4. Seetõttu teostas ekspert ukse ümbruse ülevaatuse nii trepikojas kui ka fassaadi poolses küljes. Trepikojas oli näha, et niiskuskahjustusega on ka uksepaku alune seiniosa, kus on viimistlusvärville tekkinud mullid ja valgumisjäljed, foto 21. Lisaks on ukselempi ja -pale ruumipoolsed nurgad niiskuskahjustustega, fotod 22-23, mis juba konkreetselt viitab lekkele ukse ümbert. Kui nüüd vaadata sama sõlme väljast, siis on näha, et katusekate on keeratud uksepaku peale kattepleki alla, foto 24. Kui kaugelt see viidud on, ei olnud visuaalsel vaatlusel võimalik hinnata. Kasutatud uksepaku katteplekk on aga vale lahendusega. Esiteks pole plekil vormistatud külgmiseid ülespööordeid, selle asemel on kasutatud silikooni, foto 27. Teisel juhul pole plekk ukseraamiga kohtkindlalt ja hermeetiliselt suletud, võimaldades sademetel ukseraami ja pleki ühendusest sisse pääseda, foto 26. Uksepaku katteplekiga katmisel tuleb järgida samu reegleid kui aknaplekide puhulgi. Lävepleki korrektne paigaldus on konstruktsiooni kestvuse üks olulisemaid eeldusi. Valesti või halvasti paigaldatud läveplekk ei kaitse süsteemi vihmavee eest. Ehitustehnilise juhendi RT 80-10632, Ehitise kaitseplekid kohaselt *peab lävepleki alus olema piisavalt tugev ja kaldega. Metalllengi külge kinnitatakse plekk roostevabade kruvide, happekindlate tõmbneetide või kruvidega. Antud juhul pole rajatud lävepleki aluse konstruktsiooni kallet, rajatud pleki külgmiseid ülespööordeid, ega kinnitatud plekki metalllengi külge.*

Foto 4. Koridori lakke tekkinud niiskuskahjustused asuvad trepikojast katusele pääsu ukse all vahelae konstruktsioonil.

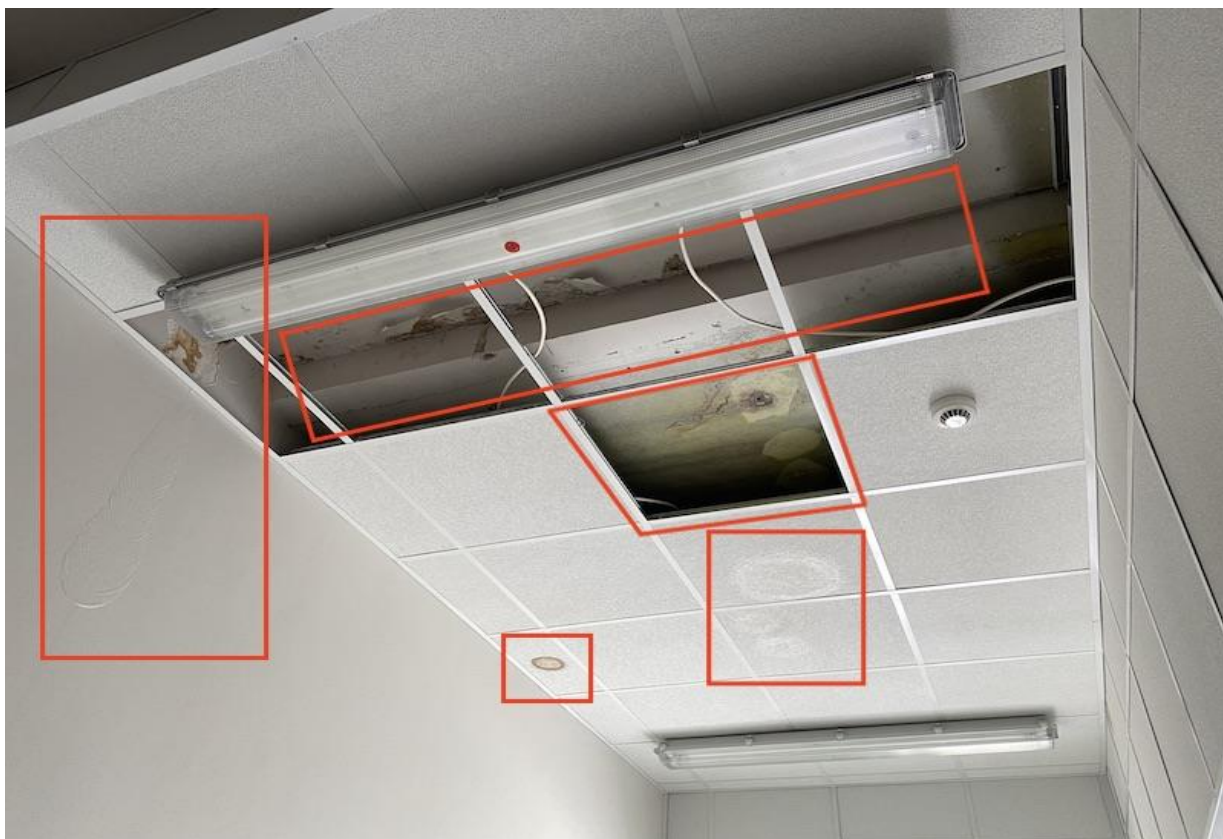
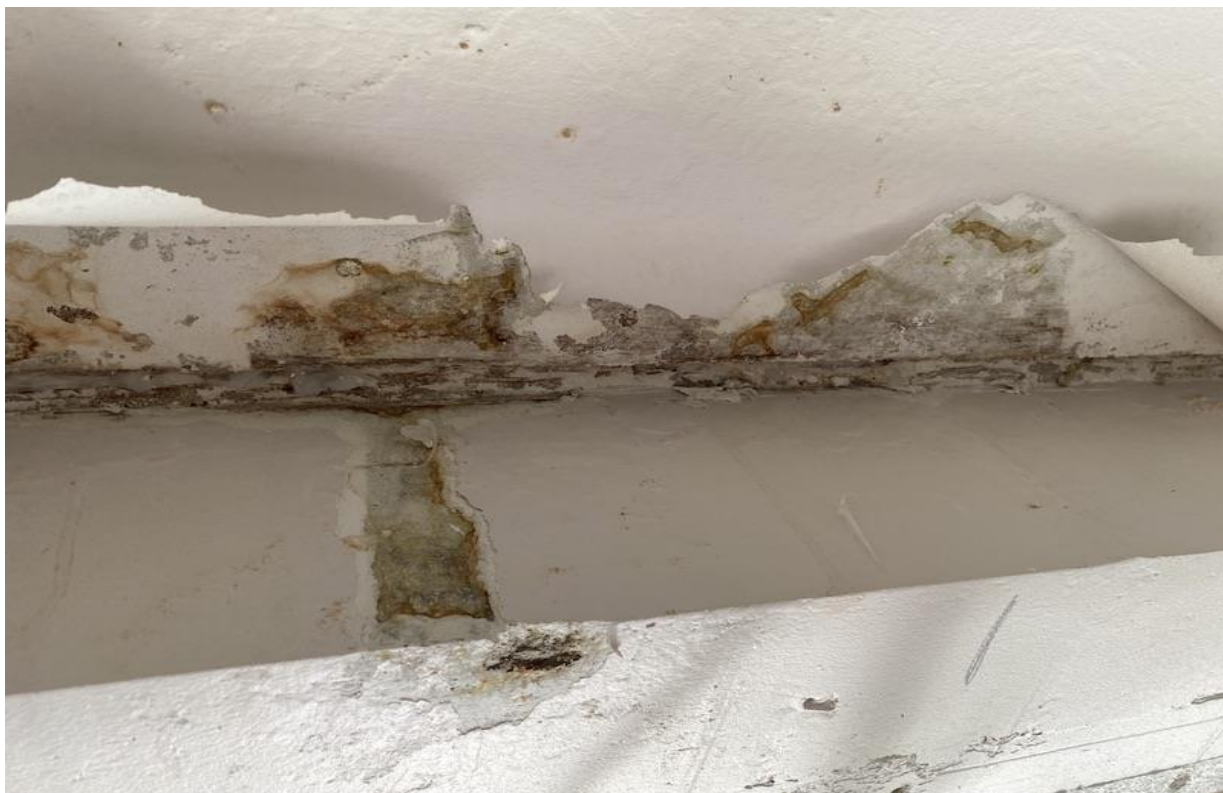
Peale ukse lävepaku remonttööd jälgida trepikoja katuslae seisukorda mõnda aega ja kui lekkeid rohkem ei esine, võib aluslae ning seinapinnad ära viimistleda. Trepikoja katuslae niiskuskahjustused avalduvad peamiselt moodulriiplae tagusel konstruktiivsel aluslael, mistõttu jääb kulukas lae remont ära ning olukorra saab lahendada ainult laeplaatide vahetusega. Niiskuskahjustus, mis on rikkunud ka trepikoja ühe seina, foto 5, oleks vaja puhastada, pahteldada ja üle värvida.

Fotod 5-6. Koridori lakke tekkinud niiskuskahjustused asuvad trepikojast katusele pääsu ukse all vahelae konstruktsioonil.

- Peale uksepaku remonti vaadelda aluslage, kas lekkimine sai peatatud, kui sai, siis teostada viimistlus;
- Vahetada rikutud trepikoja ripplaplaadid;
- Kobrutavad alad aluslael puhastada;
- Likvideerida niiskuskahjustus trepikoja külgliseinalt, foto 5;

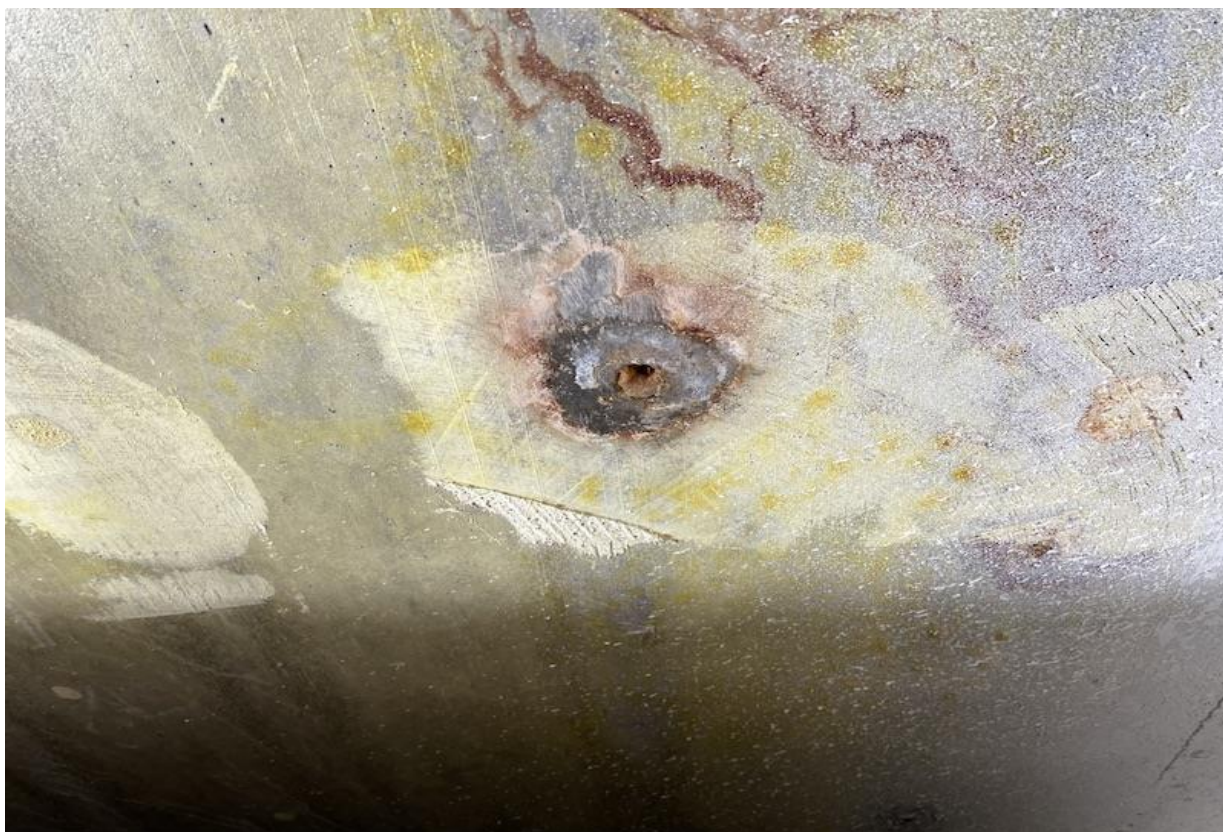
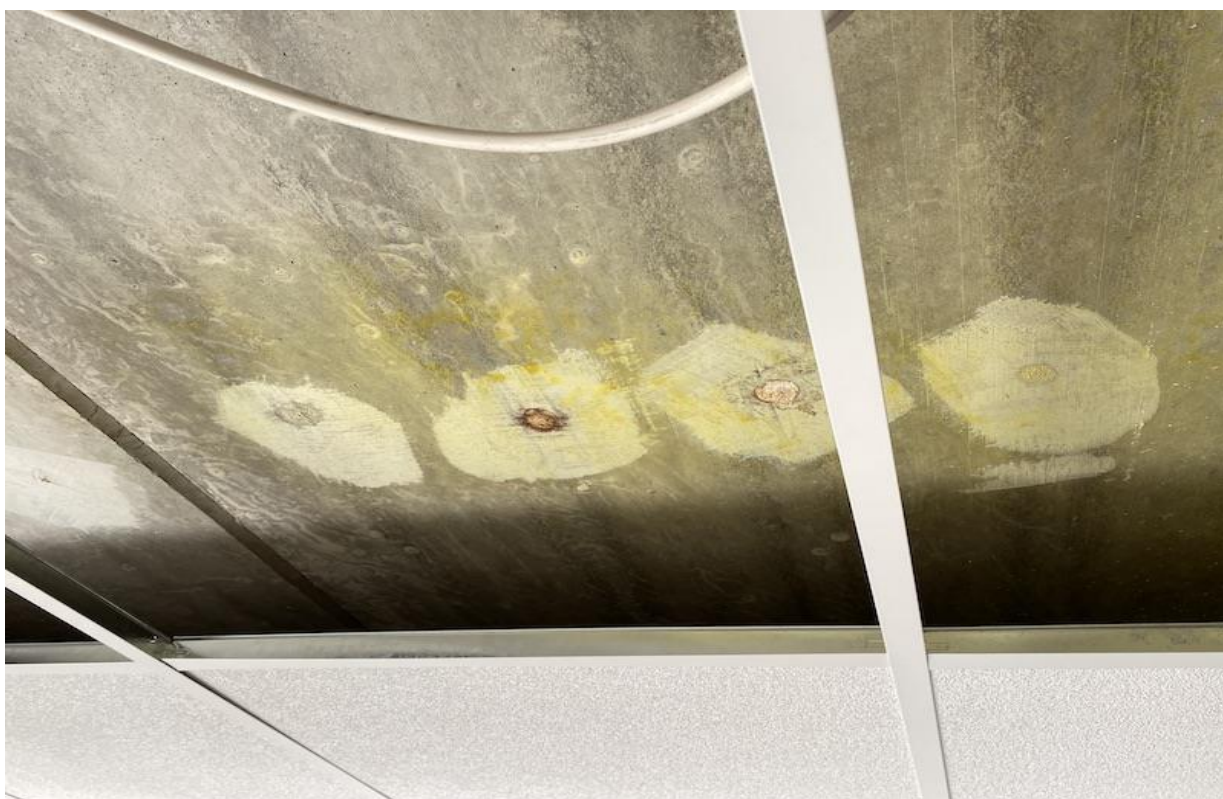
Fotod 7-8. Koridori lakke tekkinud niiskuskahjustused asuvad trepikojast katusele pääsu ukse all vahelae konstruktsioonil.

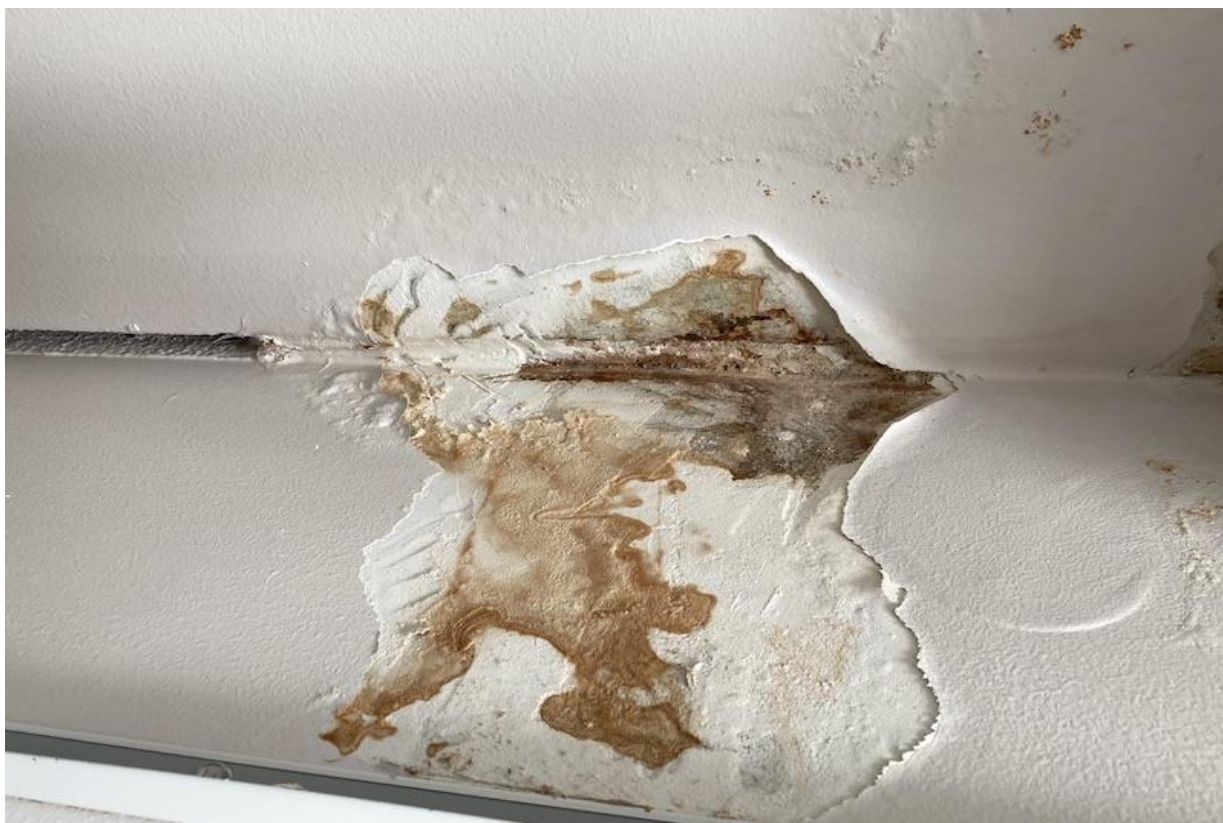
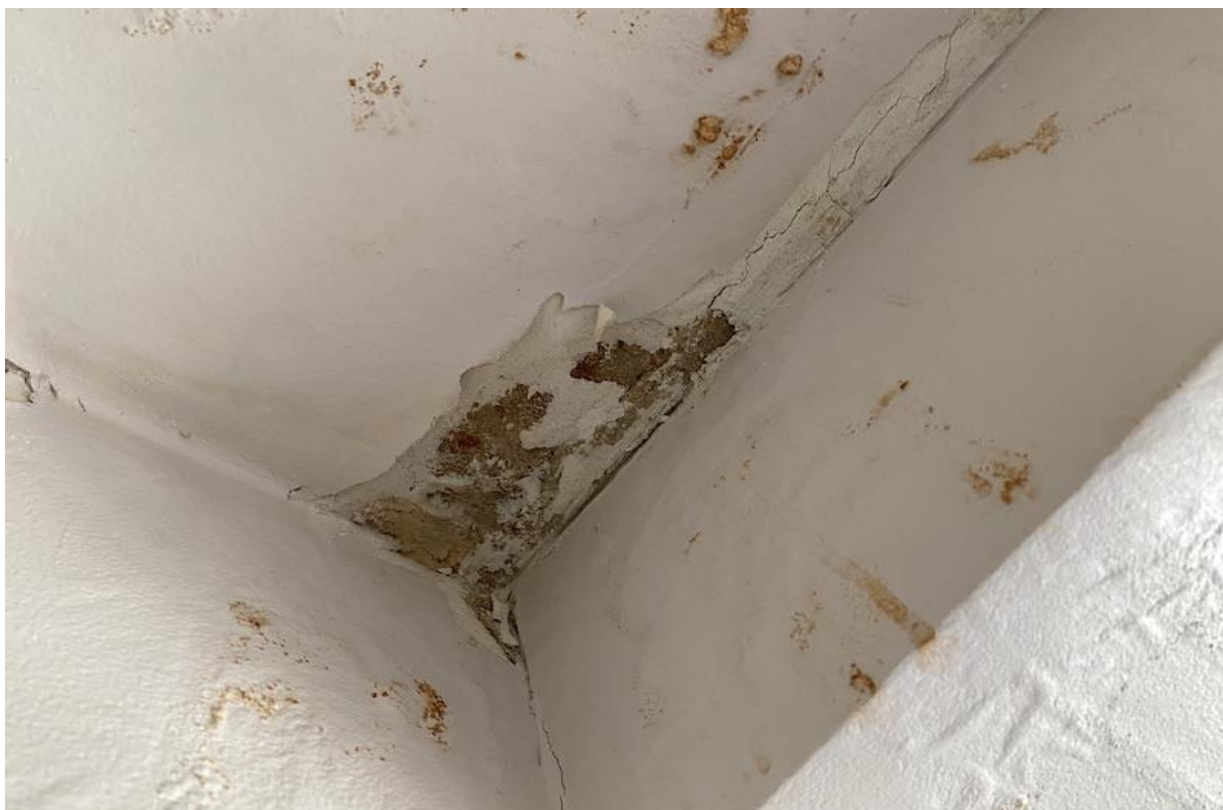
Fotod 9-10. Koridori lakke tekkinud niiskuskahjustused asuvad trepikojast katusele pääsu ukse all vahelae konstruktsioonil.

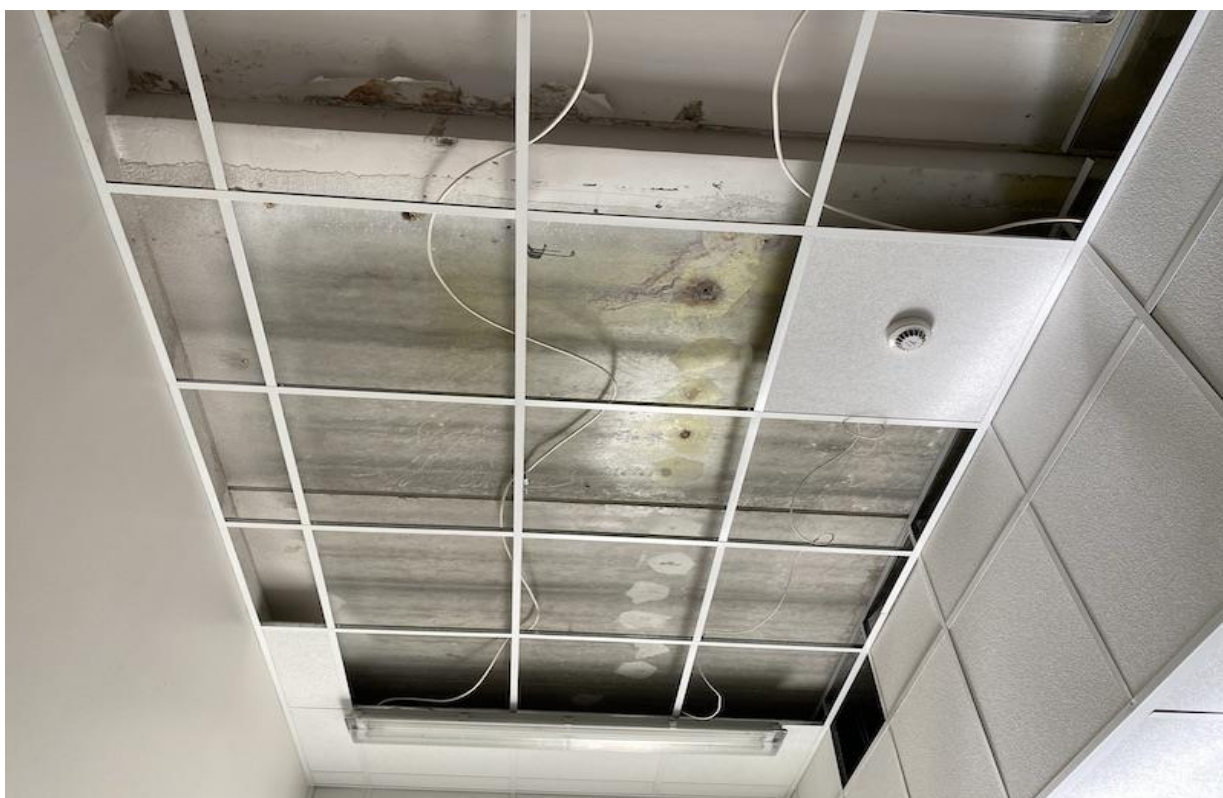
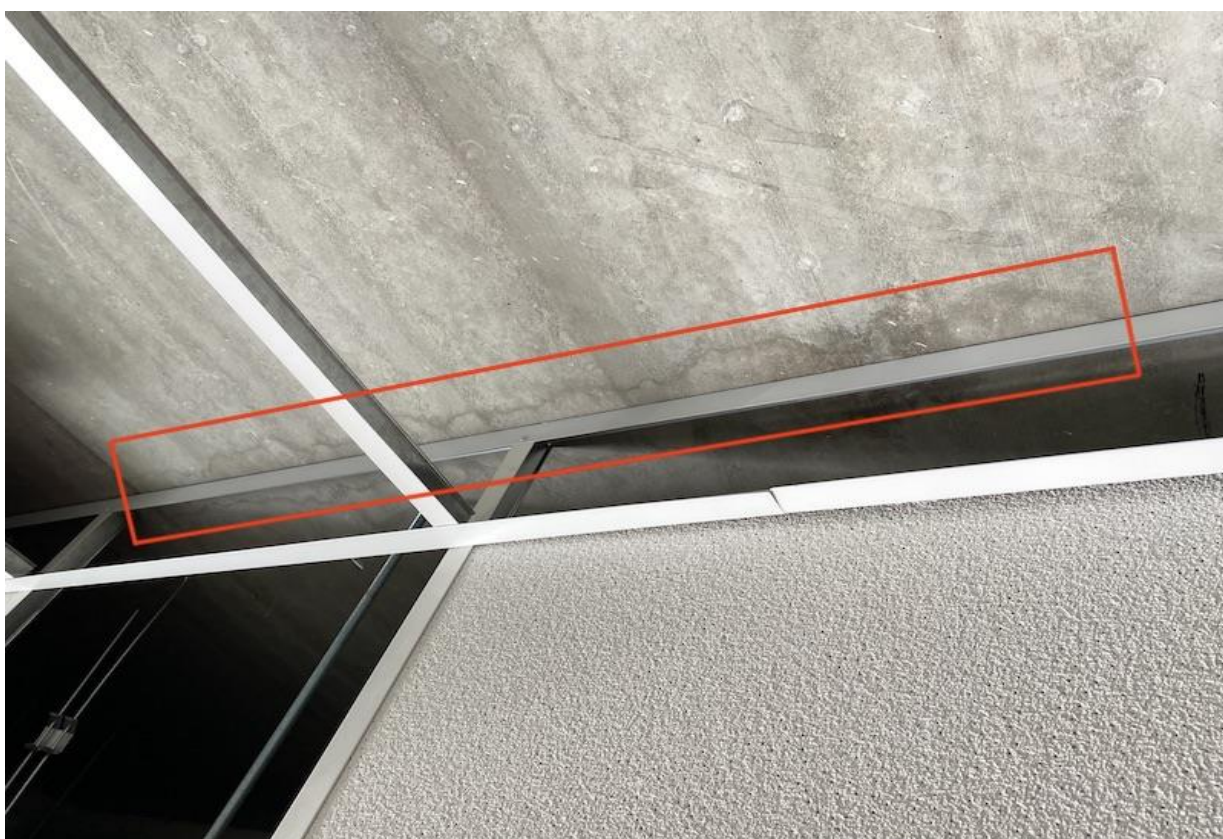
Fotod 11-12. Koridori lakke tekkinud niiskuskahjustused asuvad trepikojast katusele pääsu ukse all vahelae konstruktsioonil.

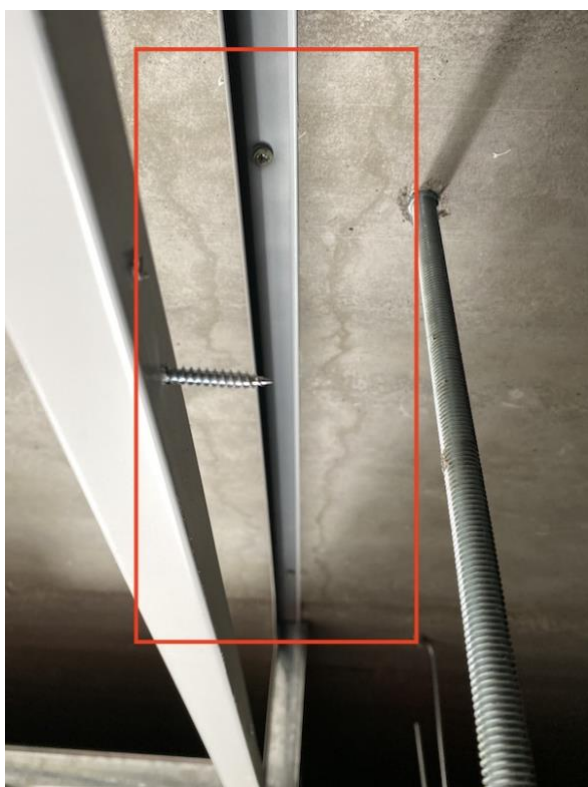
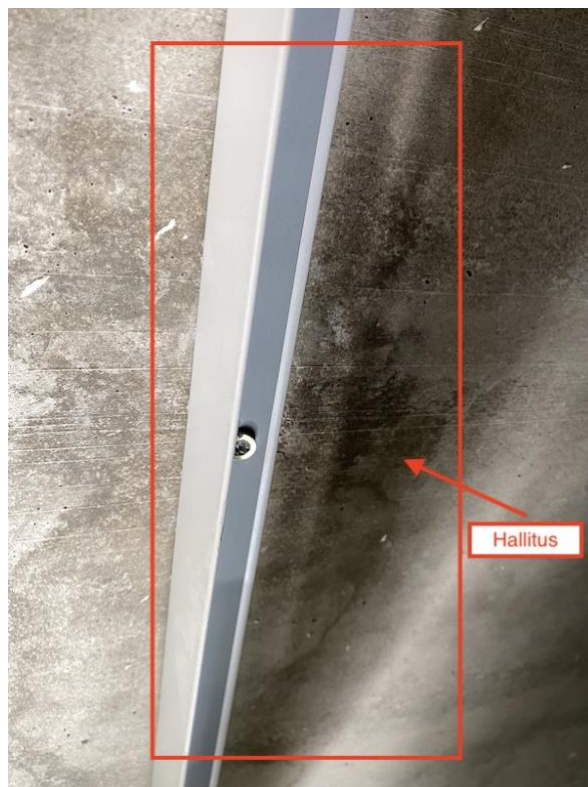
Fotod 13-14. Koridori lakke tekkinud niiskuskahjustused asuvad trepikojast katuselae pääsu ukse all vahelae konstruktsioonil.

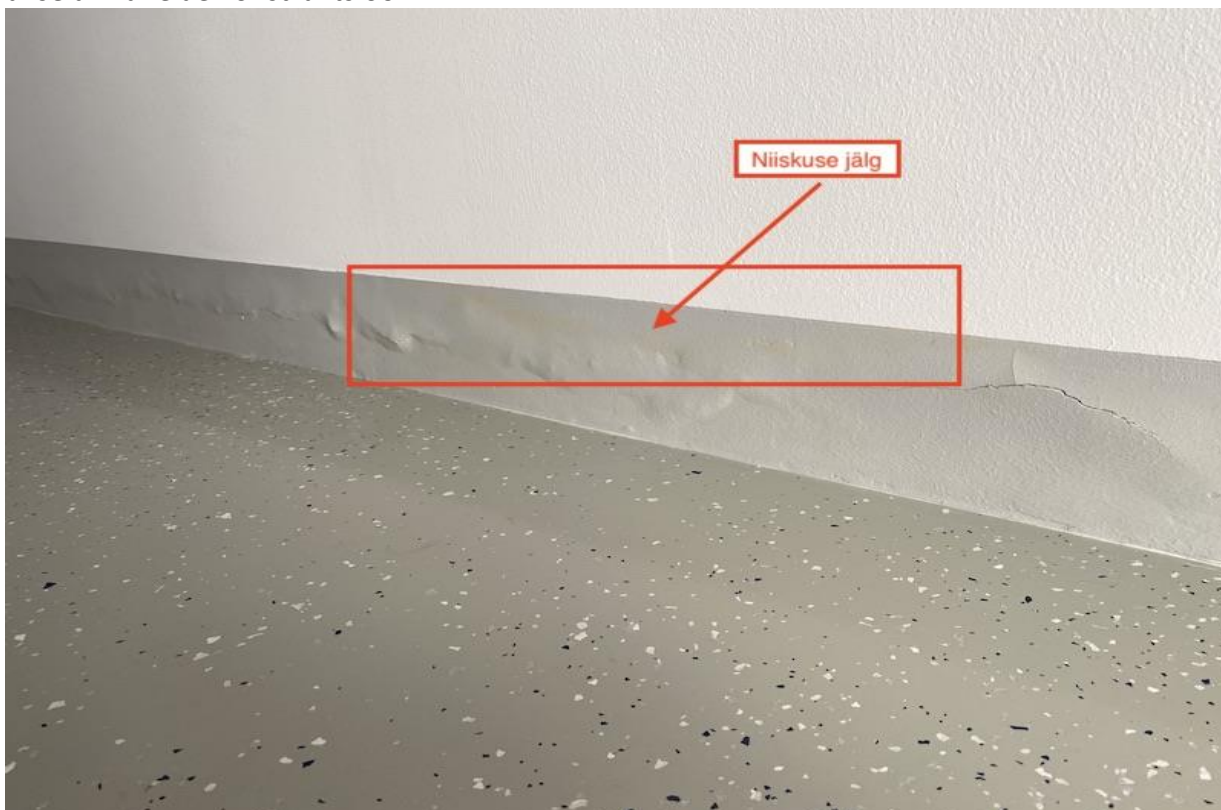
Perimeetris on näha põranda kohal nii krohvikihhi pragunemisi ja aluspinnast lahti löömist, kui ka niiskusest tekitatud mullitamisi, fotod 15-19. Kahjustuste kohal seina pinnal üldiselt mingeid valgumisjälgi, mis võiksid viidata lekkivast katuslaest mööda seina alla voolavale niiskusele, ei tuvastanud.

Ekspertiisi hinnangul on seina allääres olev kahjustus osaliselt põhjustatud hoone ehitusjärgsest vajumisest ja konstruktsioonide kuivamisest, kuid osaliselt ka suurenenud niiskukoormusest. Selgelt on tuvastada seinte allääres ka kollakaid niiskusrante ja mullitamisi, kusjuures on mullitamised avaldunud just trepikoja reservuaari poolses külgseinas. Samas seinas on ka näha keset seina tekkinud niiskuskahjustused, foto 20, mis avalduvad enamvähem kindlate vahemaade tagant. Projekti kohaselt on veemahutid projekteeritud monoliitset lekkekindlast raudbetoonist veetihedusklassiga W8, kusjuures mahutite seinad on paksusega 250...600mm, põhjad 250...350mm. Betooni sees on kasutatud mahukahanemistpragusid sulgevat betoonilisandit Xypex Admix C-100 ning töövuukides vee sisseimbumist takistavat töövuugilinti Cetco Waterstop ja Cetflex ACF.

Foto 15. Trepikoja perimeetri seina allservas põranda kohal on krohv lahti, esineb krohvipragusid, kobrutamist ja ka niiskuskahjustusi.

- Peale uksepaku remonti vaadelda aluslage, kas lekkimine sai peatatud, kui sai, siis teostada viimistlus;
- Vahetada rikutud trepikoja ripplaplaadid;
- Kobrutavad alad aluslael puhastada;
- Likvideerida niiskuskahjustus trepikoja külgeseinalt, foto 5;
- Koostada projekt trepikoja seinte niiskuskahjustuste likvideerimiseks injekeerimise teel;
- Kaardistada niiskuskahjustunud alad seintel;
- Puhastada trepikoja seinte allääd lahtisest krohvist;
- Injekeerida seintesse veekindlust tõstvat ainet;
- Teostada krohviparandused;

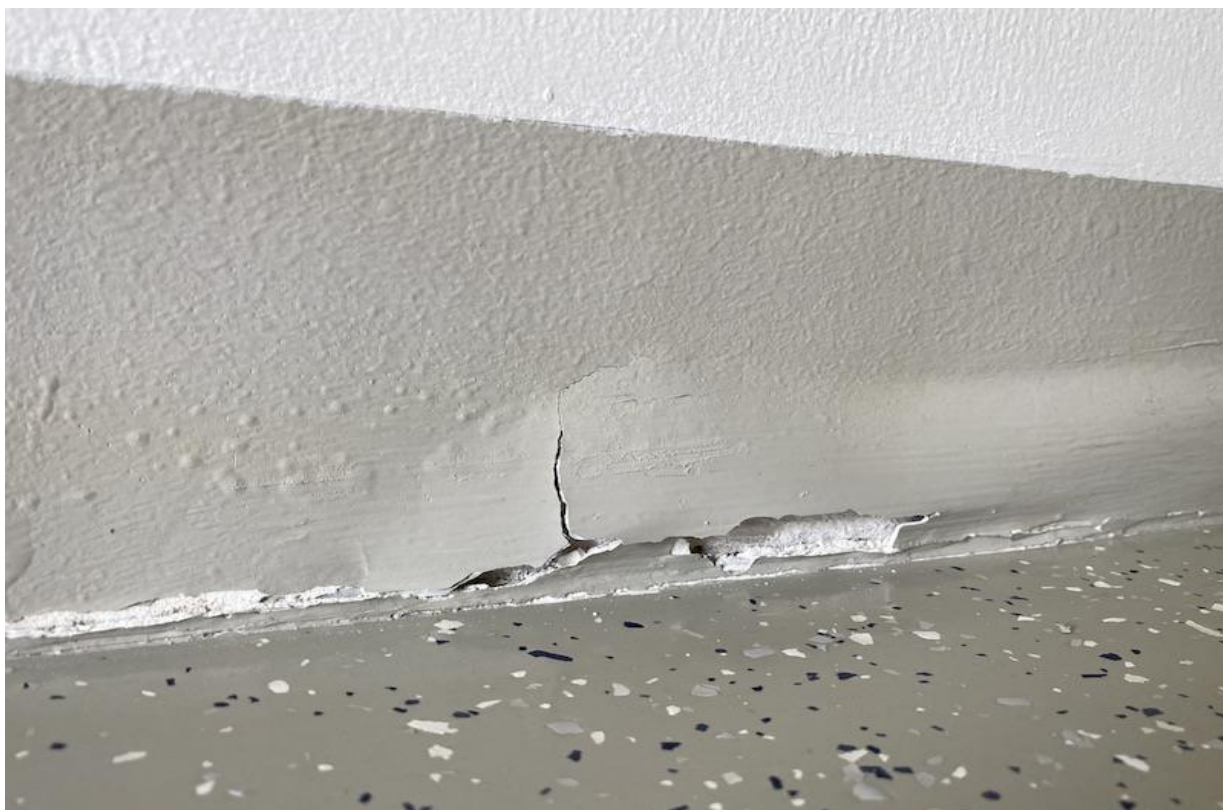
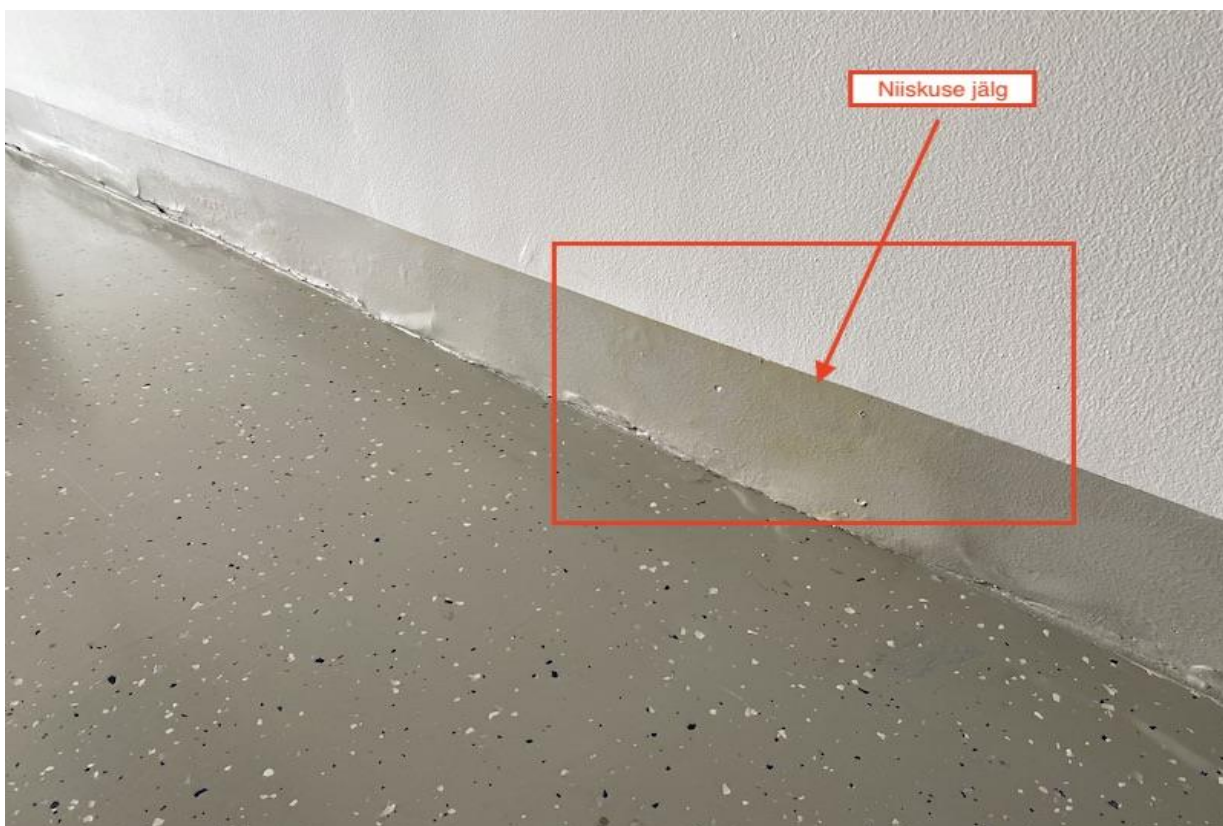
Fotod 16-17. Trepikoja perimeetri seina allservas põranda kohal on krohv lahti, esineb krohvipragusid, kobrutamist ja ka niiskuskahjustusi.

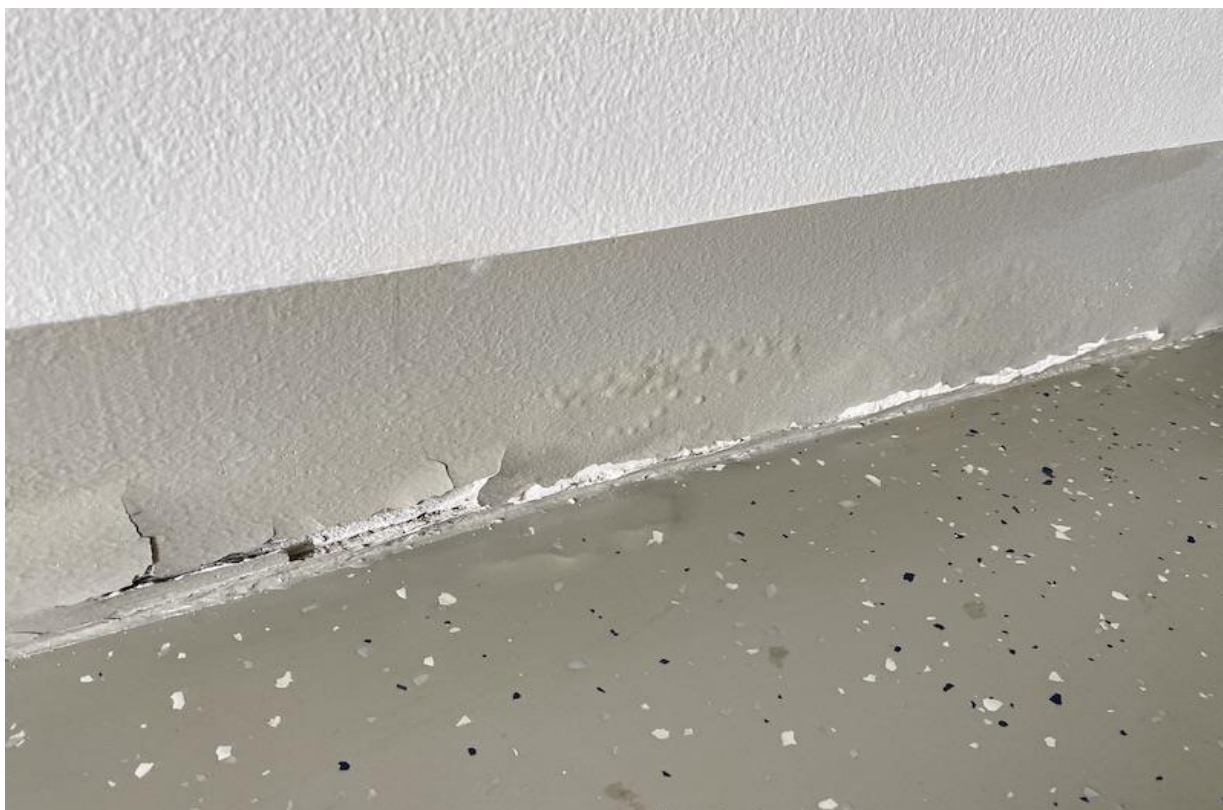
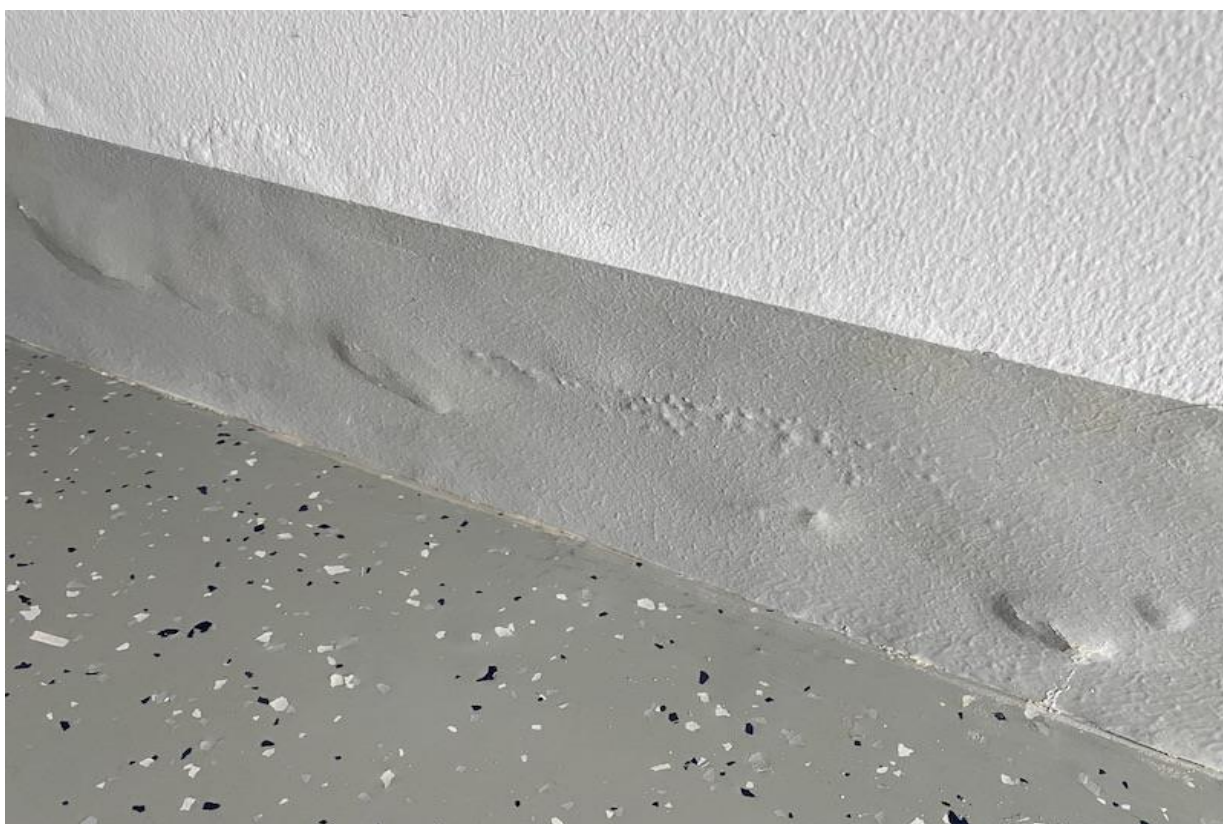
Fotod 18-19. Trepikoja perimeetri seina allservas põranda kohal on krohv lahti, esineb krohvipragusid, kobrutamist ja ka niiskuskahjustusi.

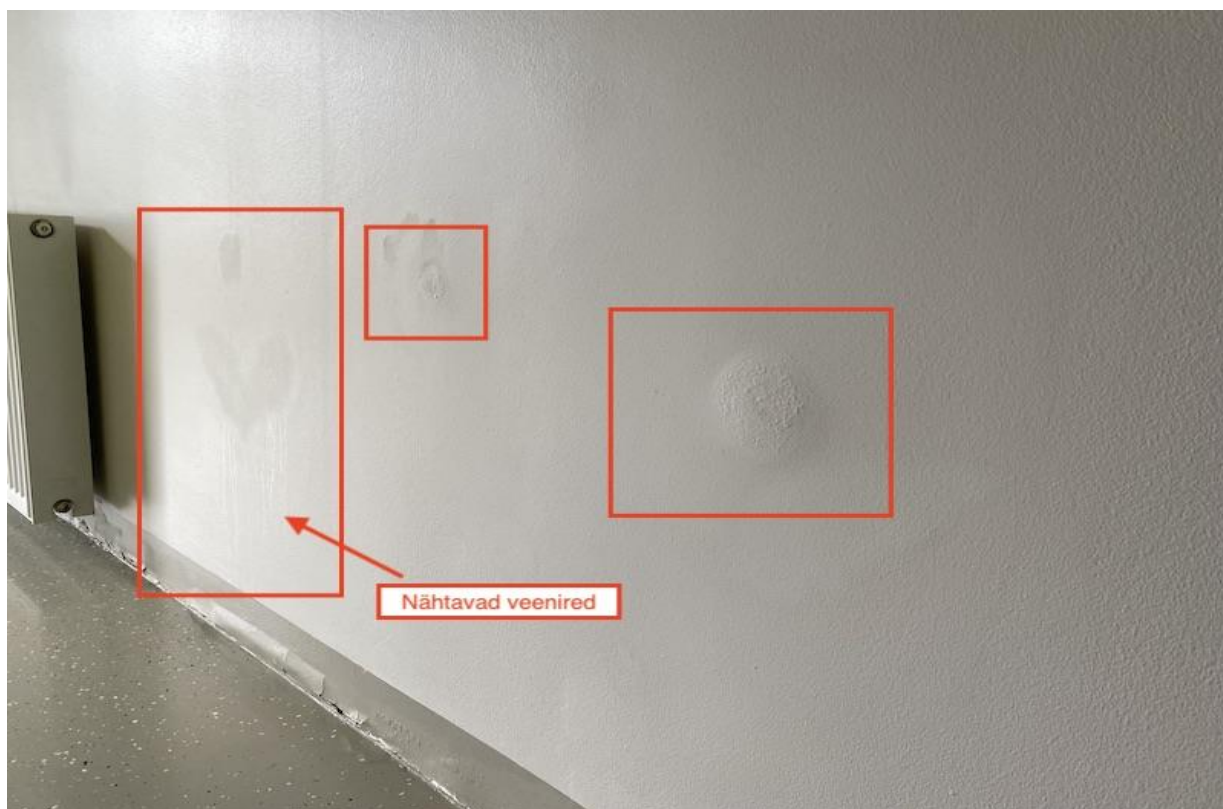
Foto 20. Trepikoja niiskuskahjustused esinevad ka reservuaaride poolses külgseinas keset seina.

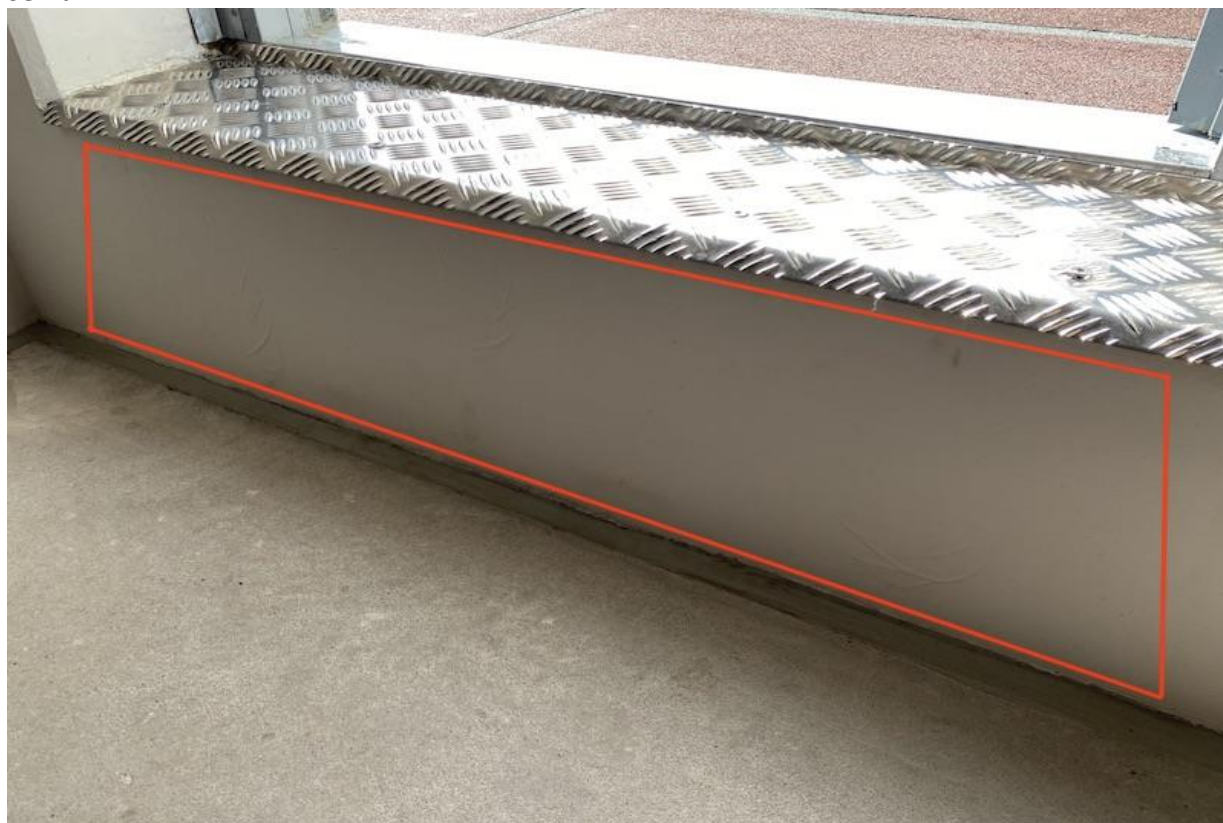
Foto 21. Katuselepääsu uke all trepikoja poolsel seinal on niiskuskahjustus.

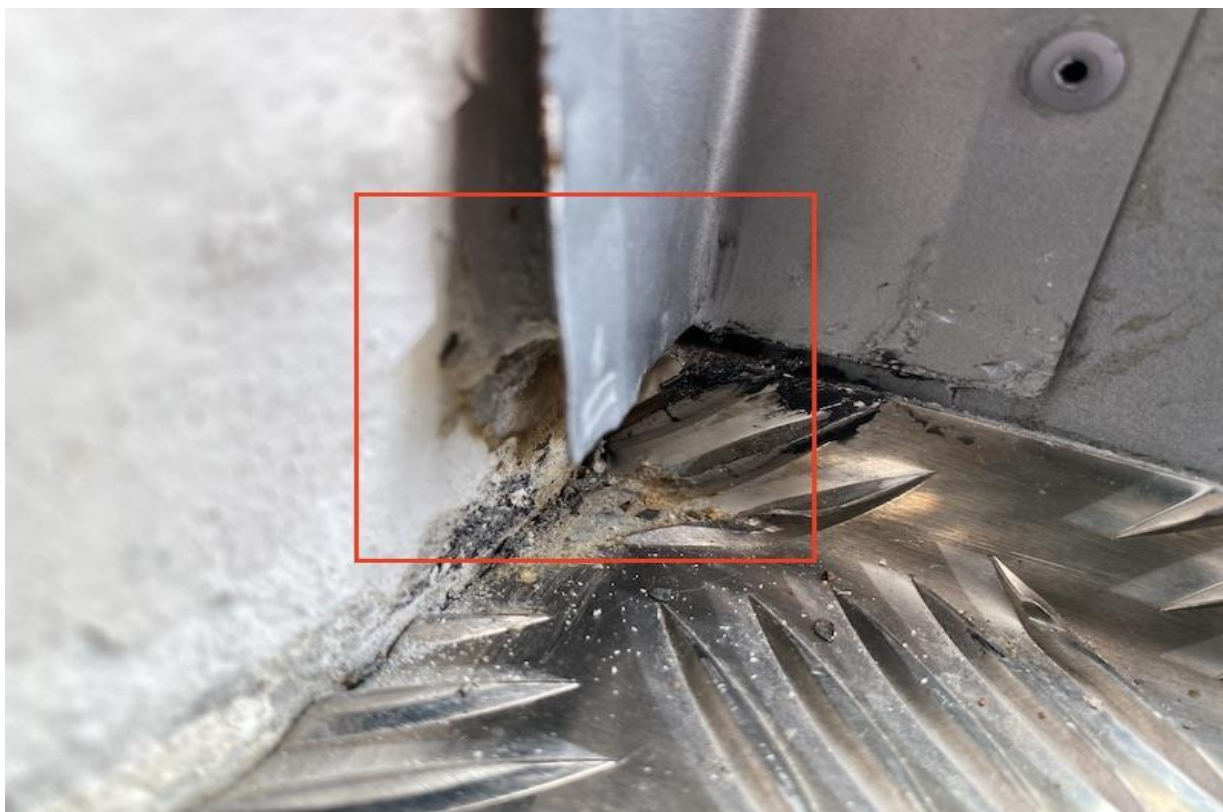
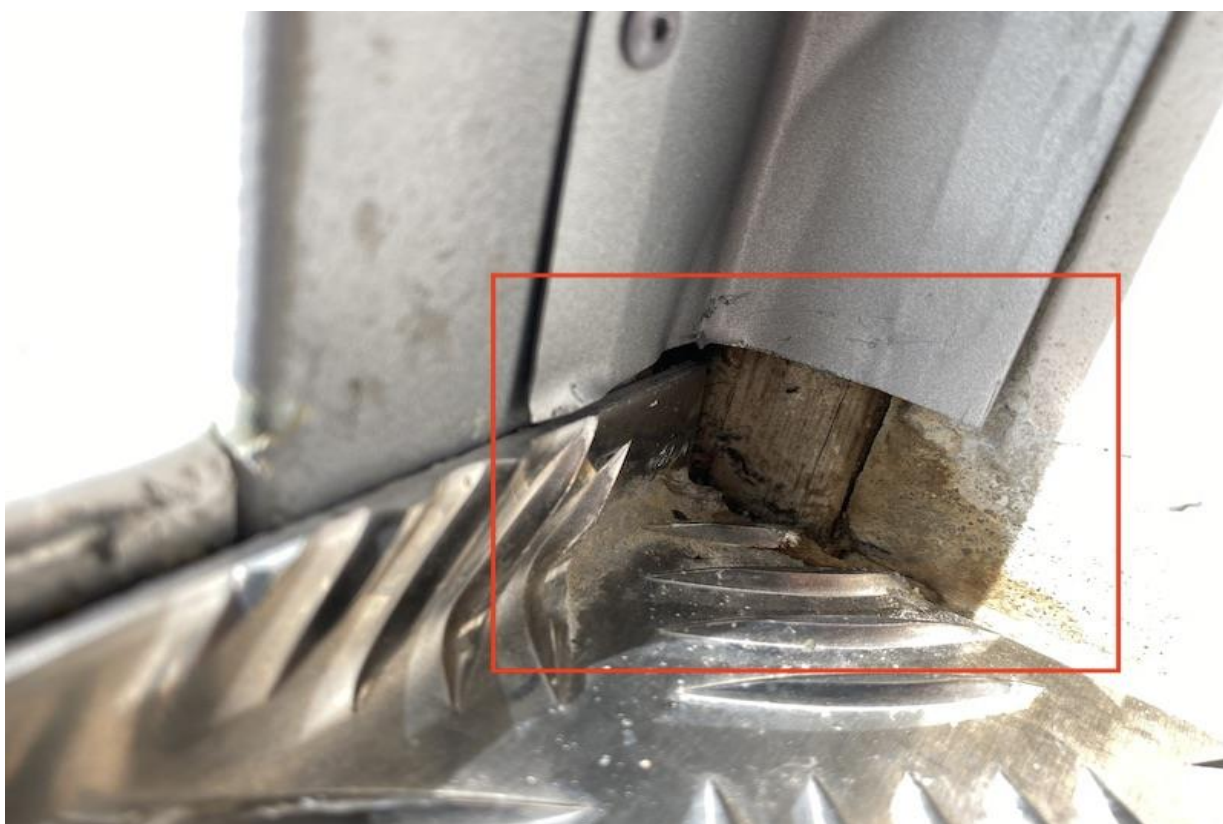
- Katuselepääsu ukse all trepikoja poolsel küljel on ukse alumistes nurkades niiskuskahjustused. Nurkasid on parandatud bituumenmastiksiga;
- Katuselepääsu ukse all katuse pool küljes on astmeplekk veekindlalt uksepakuga liitmata;

Fotod 22-23. Katuselepääsu ukse all katuse pool küljes on astmeplekk veekindlalt uksepakuga liitmata. Nurkasid on parandatud bituumenmastiksiga.

- Eemaldada olemasolev katuseukse läveplekk;
- Puhastada pinnad ja katta ukseõlm vedelplastiga (Katuseprofid OÜ);
- Paigaldada külgmiste ülespööretega läveplekk;

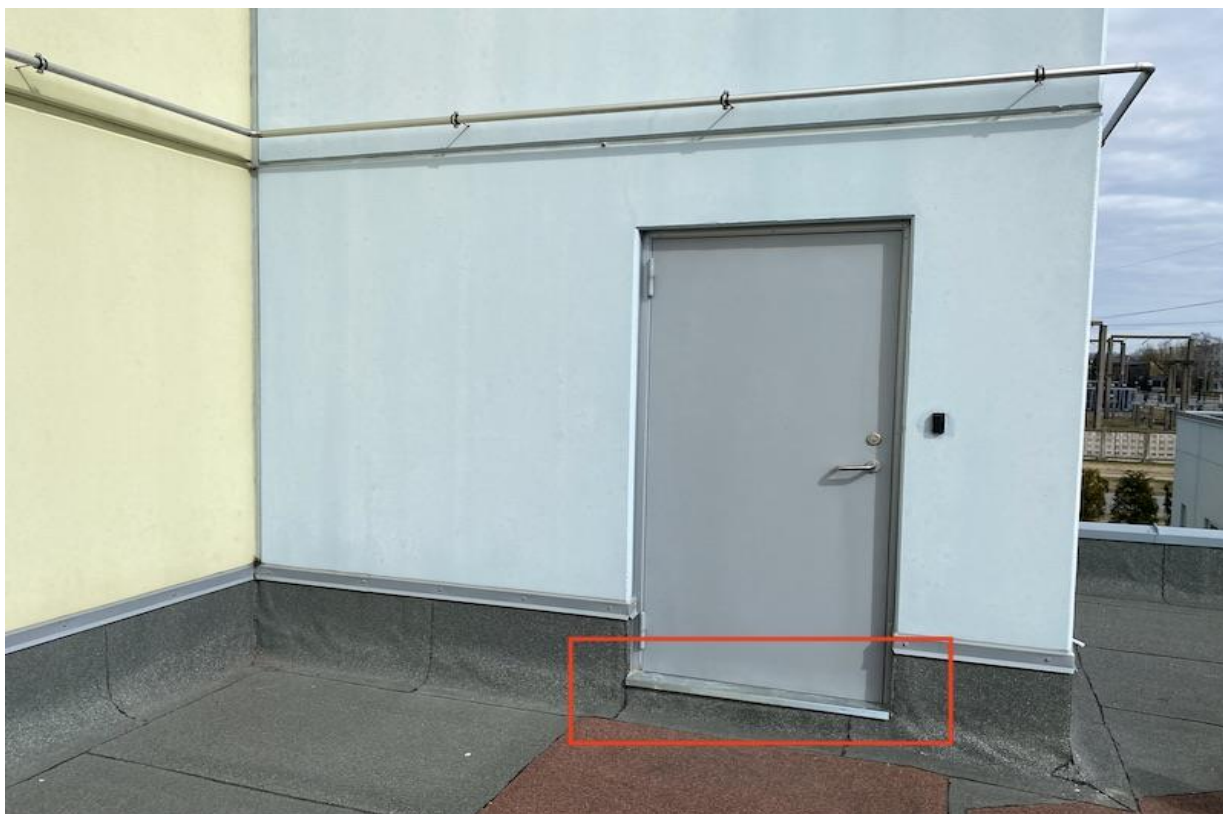
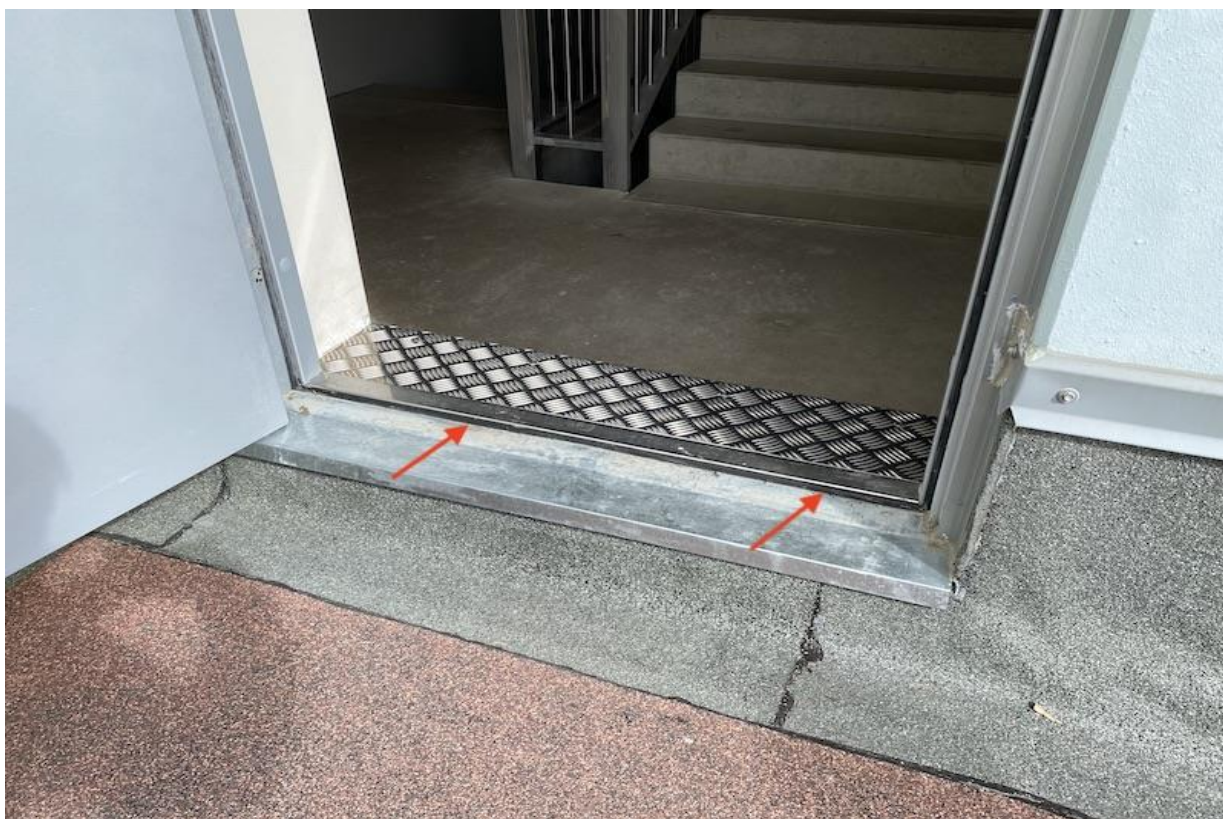
- Katuselepääsu ukse all katuse pool küljes on astmeplekk veekindlalt uksepakuga liitmata, fotod 24-26;
- Ukse astmeplekil puuduvad külgmised ülespöörded, foto 27;

Kuna trepikoja I korruse lae niiskuskahjustused asuvad vahetult järgmise korruse katusele pääsu ukse all, siis on ekspert veendunud, et lekete üheks põhjuseks on just uksealuse lävepleki ebatihedus.

Fotod 24-25. Katusele pääsu ukse all katuse pool küljes on astmeplekk veekindlalt uksepakuga liitmata.

Ekspertiisi hinnangul oleks olukorra parandamiseks mitmeid võimalusi, kuid kõige kindlam ja ajas kestvam lahendus oleks olemasolev läveplekk eemaldada, aluspinnad puhastada ja katta ukseõlm vedelplastiga (Katuseprofiid OÜ). Seejärel paigaldada uus külgmiste ülespööretega läveplekk, kinnitused vastavalt juhendile. Kui läveplekki ei anna kinnitada metalllengi külge juhendite kohaselt, siis liimida see aluspinnale külge elastse ilmastikukindla liimiga. Võib ka jätta lävepleki paigaldamata juhiks kui katusel väga palju ei käida, kuigi seda väga ei soovitaks, kuna tahtmatult võib keegi parandatud koha katki astuda. Lisaks tuleb puurida lahti trepikoja katuslaepaneelide alumise külje kinni pahteldatud tehases tekitatud avasused, mis võimaldaks

- Eemaldada olemasolev katuseukse läveplekk;
- Puhastada pinnad ja katta ukseõlm vedelplastiga (Katuseprofid OÜ);
- Paigaldada külgmiste ülespööretega läveplekk;
- Trepikoja katuslae paneelide kinni pahteldatud tehases tekitatud avad tuleb lahti puurida ja jätta need selliselt;
