**VEEBIHANKE**  
**„NARVA VEEPUHASTUSJAAMA VEELEKETE KÕRVALDAMINE“**  
**HANKEKUTSE**

## Hankekutse Lisa 1, Lähteülesanne

**1.3. Auditi eesmärk:** auditi eesmärgiks on välja selgitada AS Narva Vesi veetöötlusjaama I korruse trepikoja lae veekahjustuste tekkepõhjused ning tuvastada võimalikud lekkekohad trepikoja kohal oleval katusel ja sellega piirnevatel konstruktsioonidel, kusjuures antakse muuhulgas järgnevad hinnangud:

Töö nr: 220329A, AS Narva Vesi, Kulgu 1, Narva linn, Ida-Virumaa  
Lisa 1. Fotode dokumentatsioon

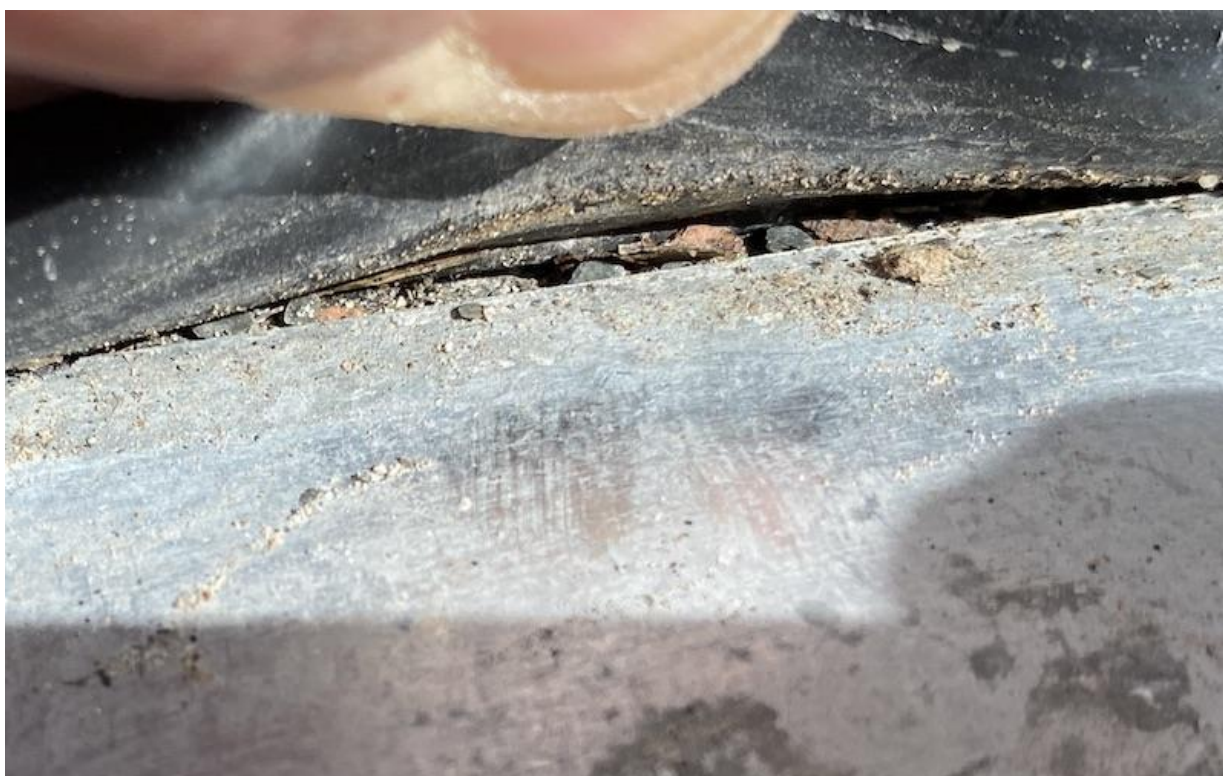
- Katuselepääsu ukse all katuse pool küljes on astmeplekk veekindlalt uksepakuga liitmata, fotod 24-26;
- Ukse astmeplekil puuduvad külgmised ülespöörded, foto 27;

Foto 26. Katusele pääsu ukse all katuse pool küljes on astmeplekk veekindlalt uksepakuga liitmata.

- Eemaldada olemasolev katuseukse läveplekk;
- Puhastada pinnad ja katta ukseõlm vedelplastiga (Katuseprofid OÜ);
- Paigaldada külgmiste ülespööretega läveplekk;
- Trepikoja katuslae paneelide kinni pahteldatud tehases tekitatud avad tuleb lahti puurida ja jätta need selliselt;

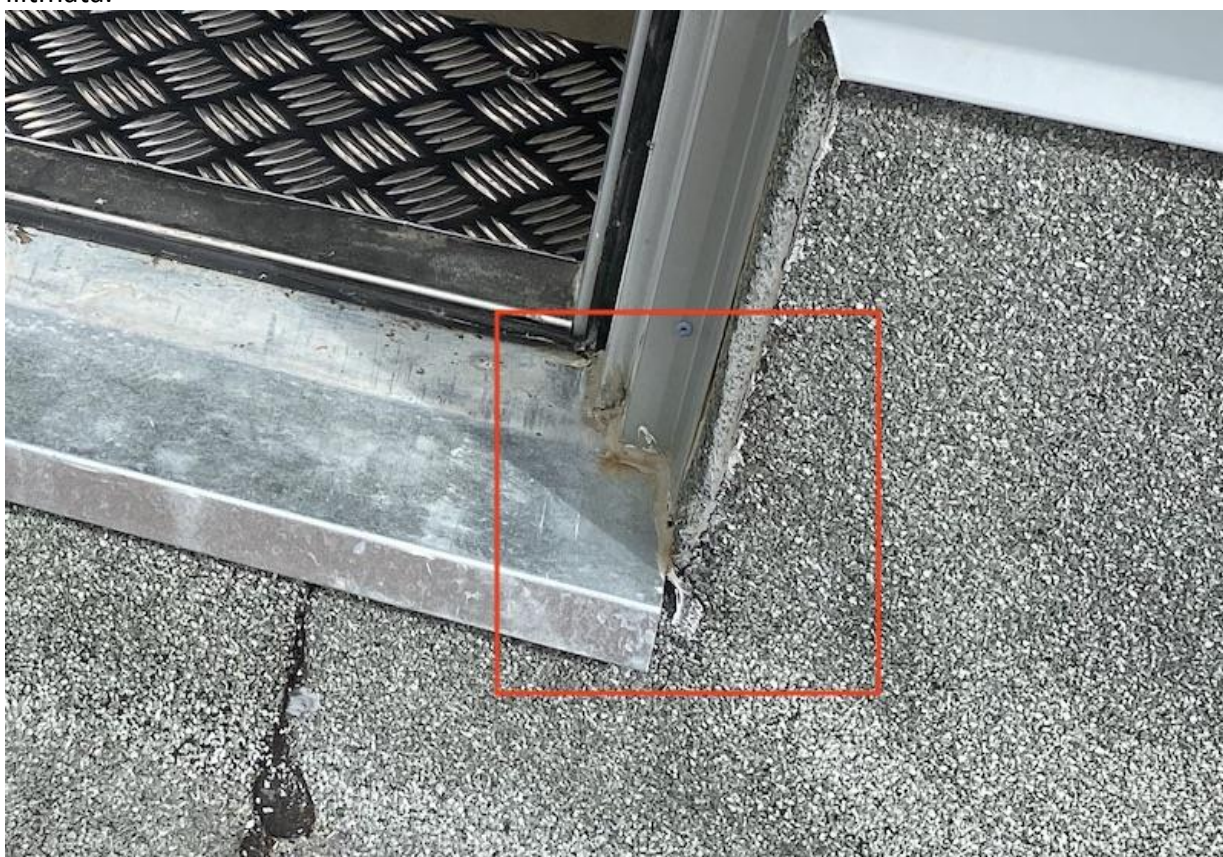
Foto 27. Ukse astmeplekil puuduvad külgmised ülespöörded.

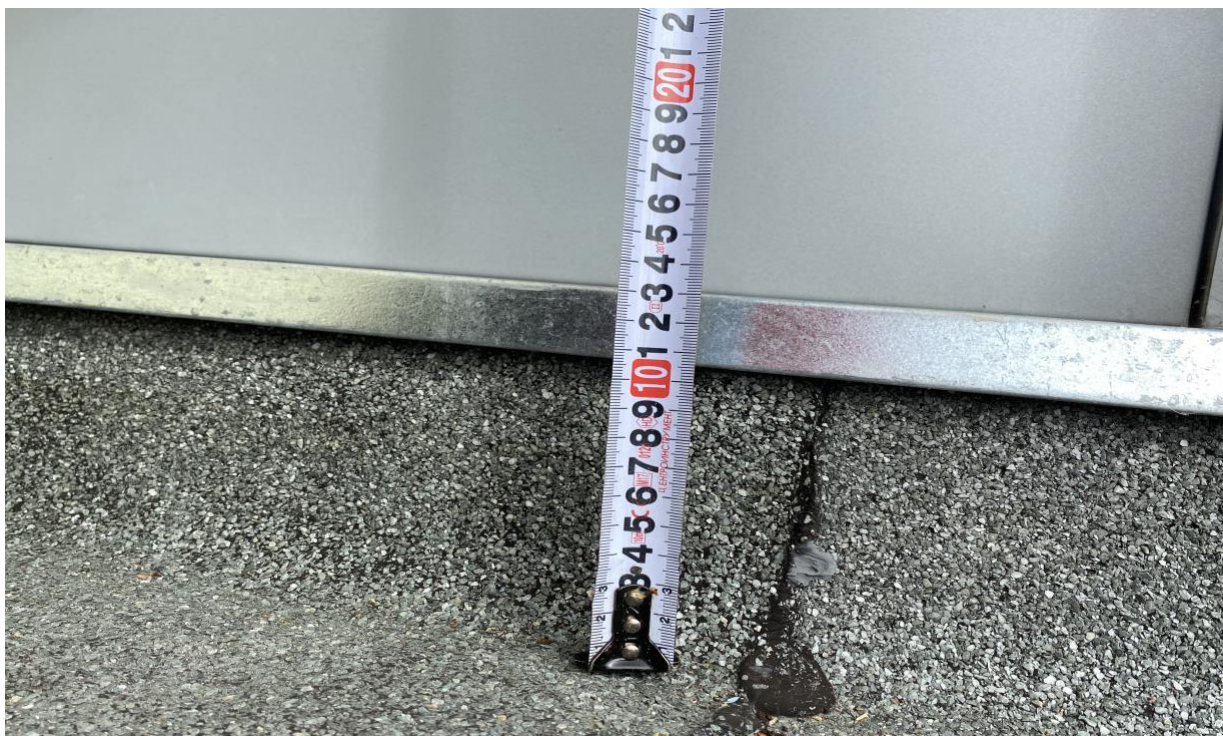
Lisaks ei ole rajatud uksepaku kõrgus katusest ehitustehniliste nõuete kohane, jäädes kuni 130mm kõrguseks, foto 28. Ehitustehnilise juhendi RT 85-10851-et kohaselt *peab ukse kohas isolatsioon ulatuma vähemalt 150mm valmis katuse pinnast kõrgemale. See peab ulatuma vähemalt künnise kaitsepleki alla. Kui rullmaterjal ühendatakse metallpiidaga, soovitatakse kasutada keevitatud, rullmaterjalide vahele paigaldatavat äärikut.*

Foto 28. Katuse uksepaku kõrgus on ca 130mm.

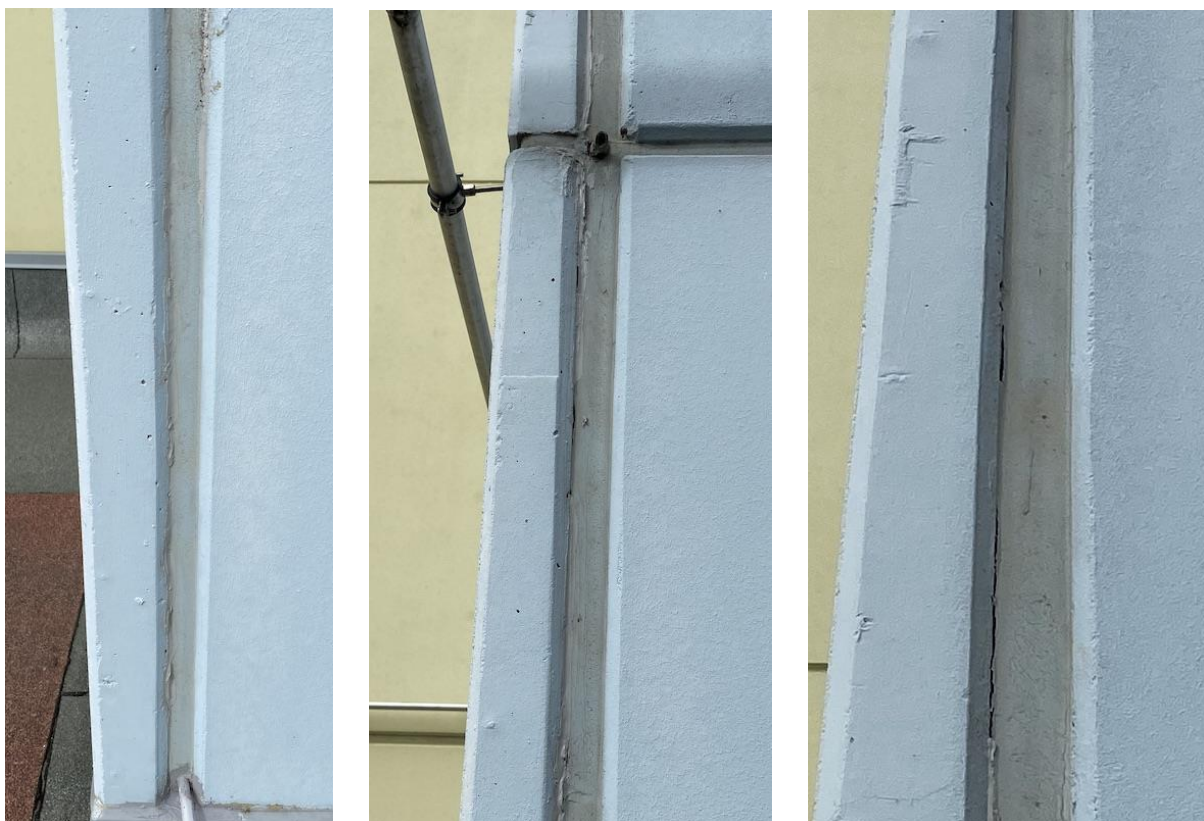
Fotod 29-31. Trepikoja välisseina monteeritavate r/b paneelide vuugitäide on praguline, osaliselt servadest lahti, muutunud kohati kõvaks ja olukorda on proovitud korrastada kohtparandustega.

- Eemaldada trepikoja välisseinte olemasolevad vuugihermeetikud, servad puhastada ja täita uue ilmastikukindla hermeetikuga – nt. Dakt OÜ;
- Täita trepikoja aknaplekkide külgmiste ülespöörete pleki ja seina vahed isetihenduva vuugilindiga ja katta ilmastiku- ja UV kindla hermeetikuga, nt. dakt.ee;

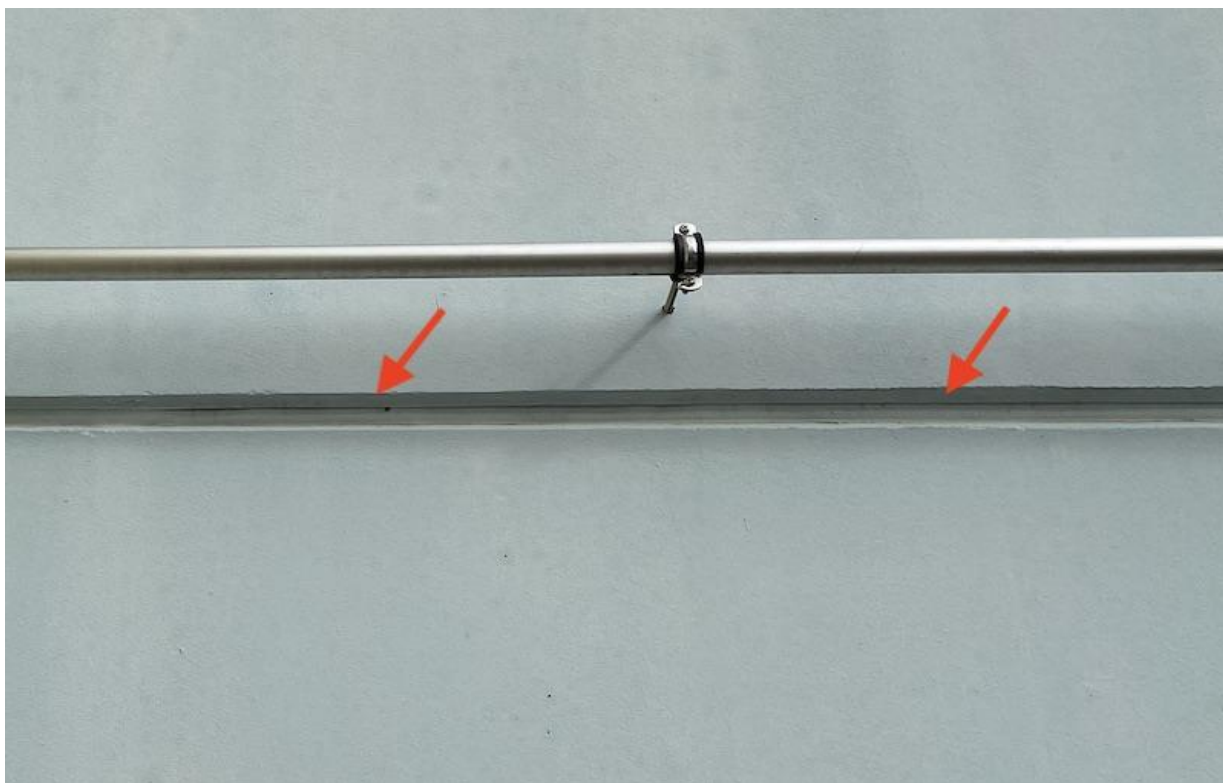
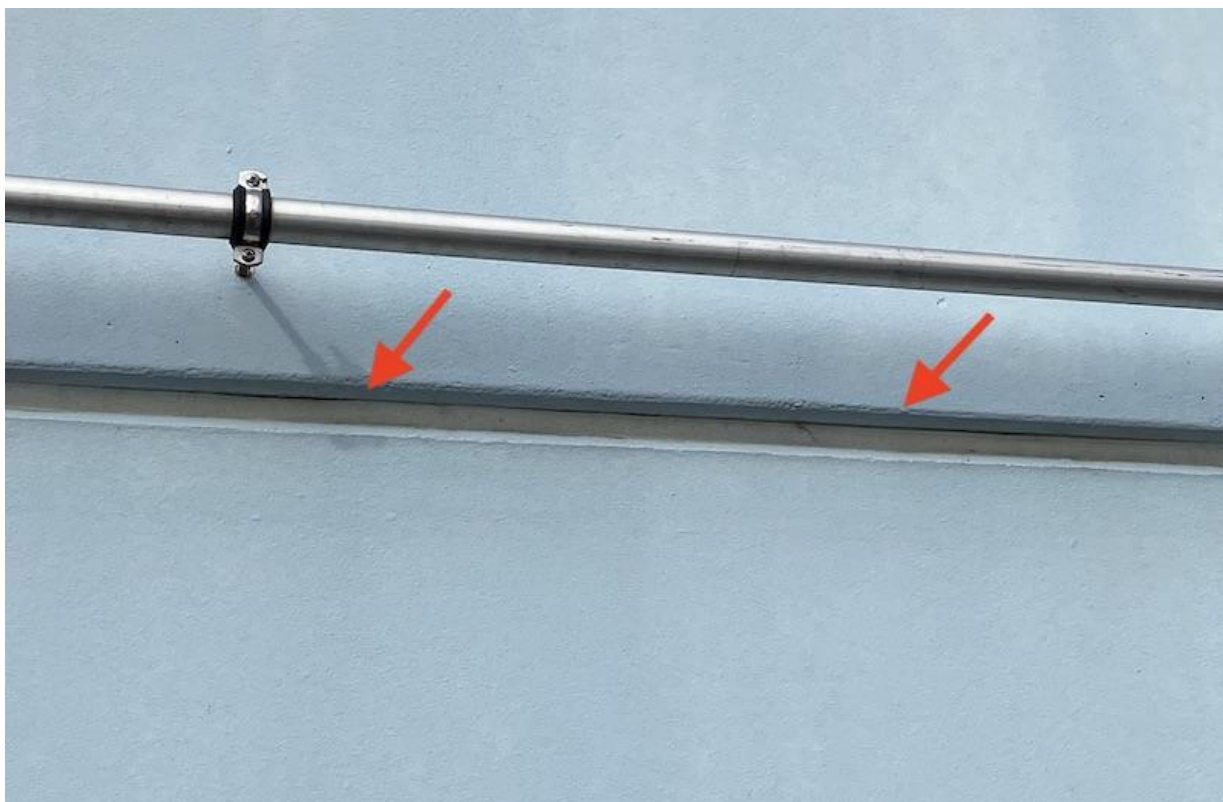
Fotod 32-33. Trepikoja välisseina monteeritavate r/b paneelide vuugitäide on praguline, osaliselt servadest lahti, muutunud kohati kõvaks ja olukorda on proovitud korrastada kohtparandustega.

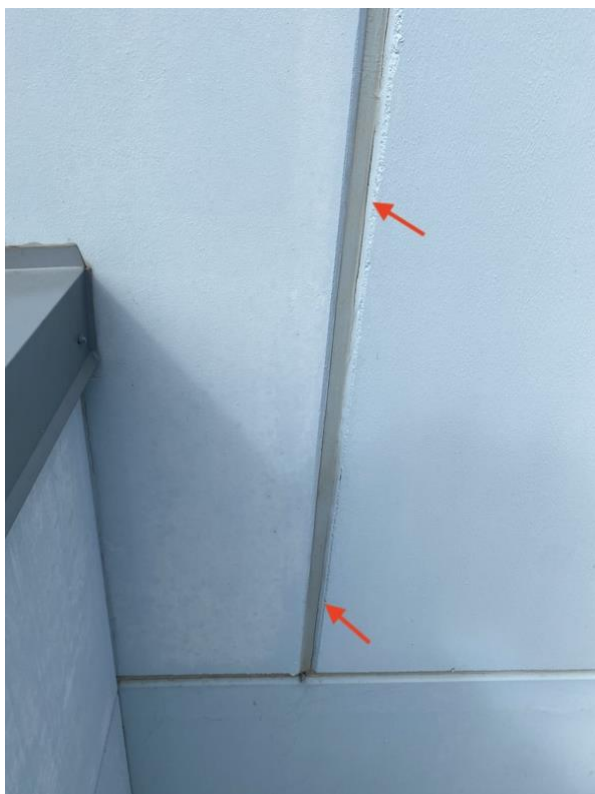
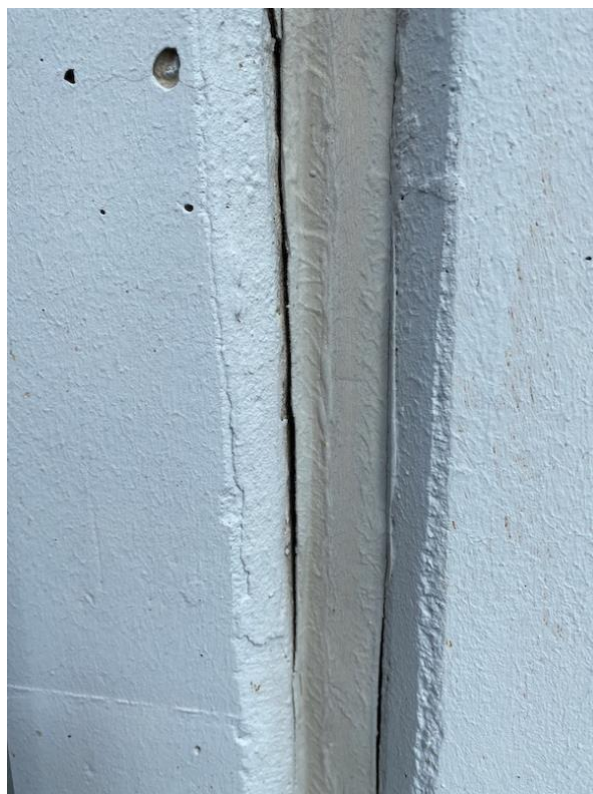
Fotod 34-35. Trepikoja välisseina monteeritavate r/b paneelide vuugitäide on praguline, osaliselt servadest lahti, muutunud kohati kõvaks ja olukorda on proovitud korrastada kohtparandustega.

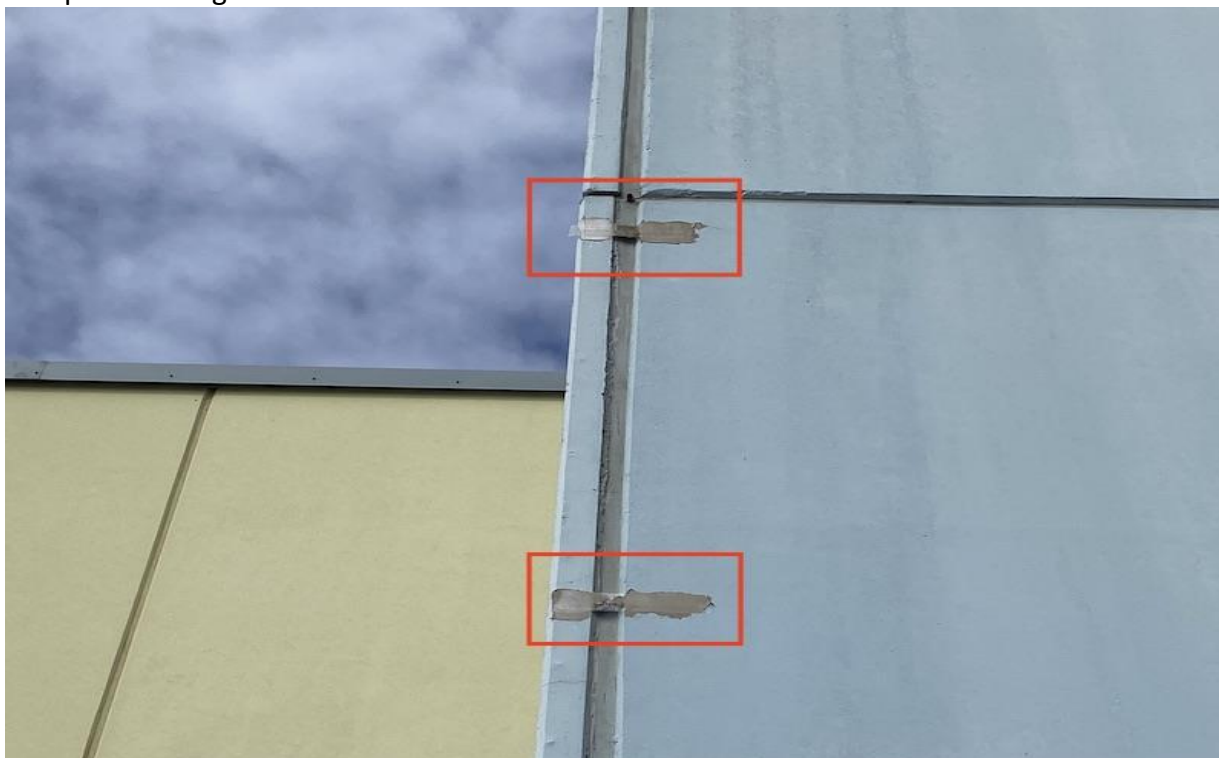
Foto 36. Trepikoja üks välisseina paneel on nihkes võrreldes teiste paneelidega, mistõttu on sinna paigaldatud „majakad“.

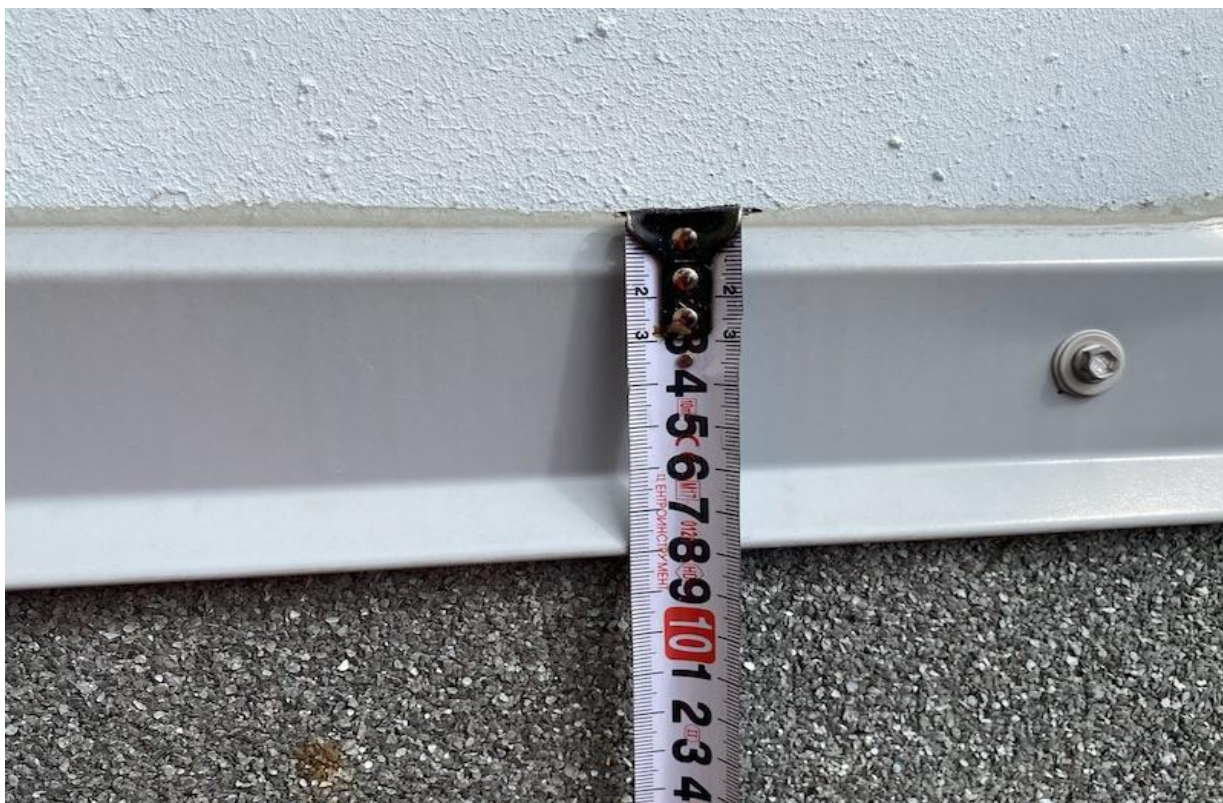
Foto 37. Katusekate on keeratud projektikohaselt külgsentele ja lõpetatud katteplekiga.

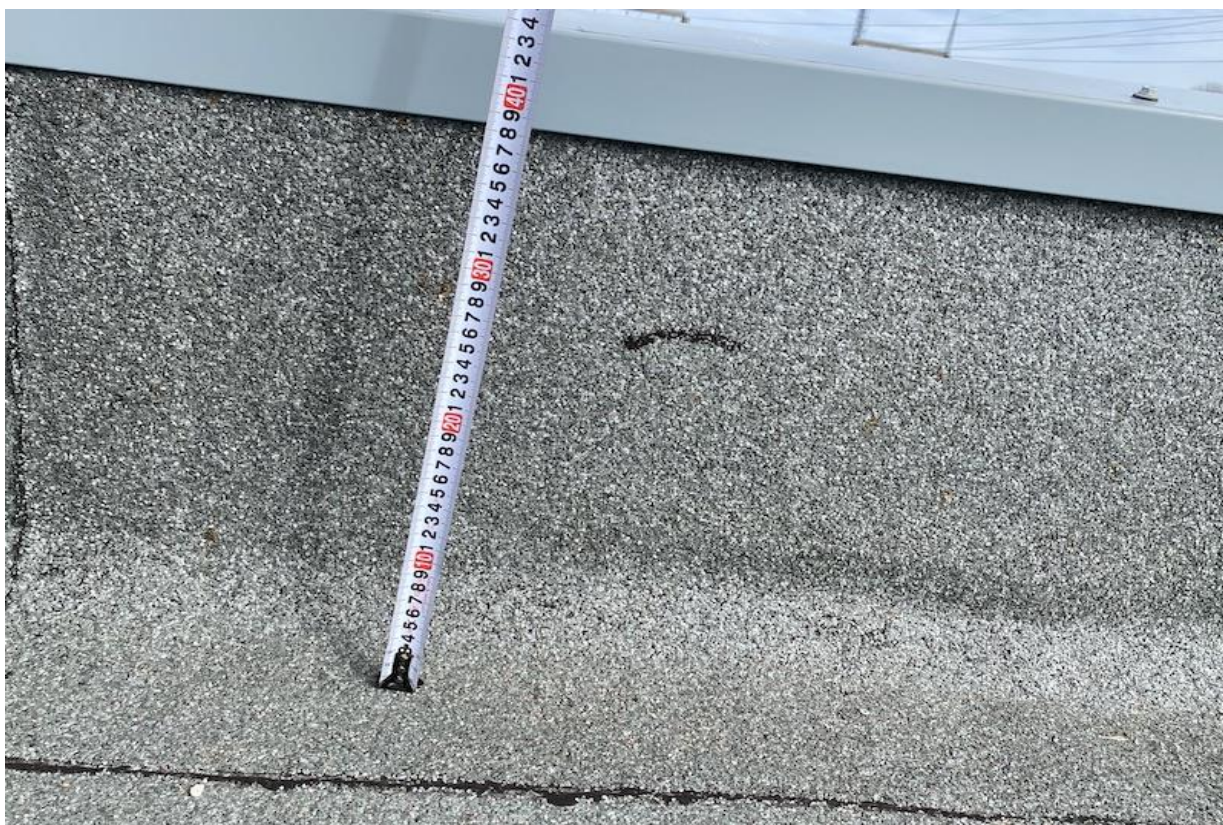
- Parapeti kõrgus on ca 440mm, kattepleki allapööre katuse küljes on 60mm ja fassaadi pool ca 160mm, fotod 38-40;
- Fassaadi pool küljes on parapeti alla paigaldatud perforeeritud vastuplekk, mis kohati jääb seinast eemale, foto 41;

Foto 38. Parapeti kõrgus on ca 440mm.

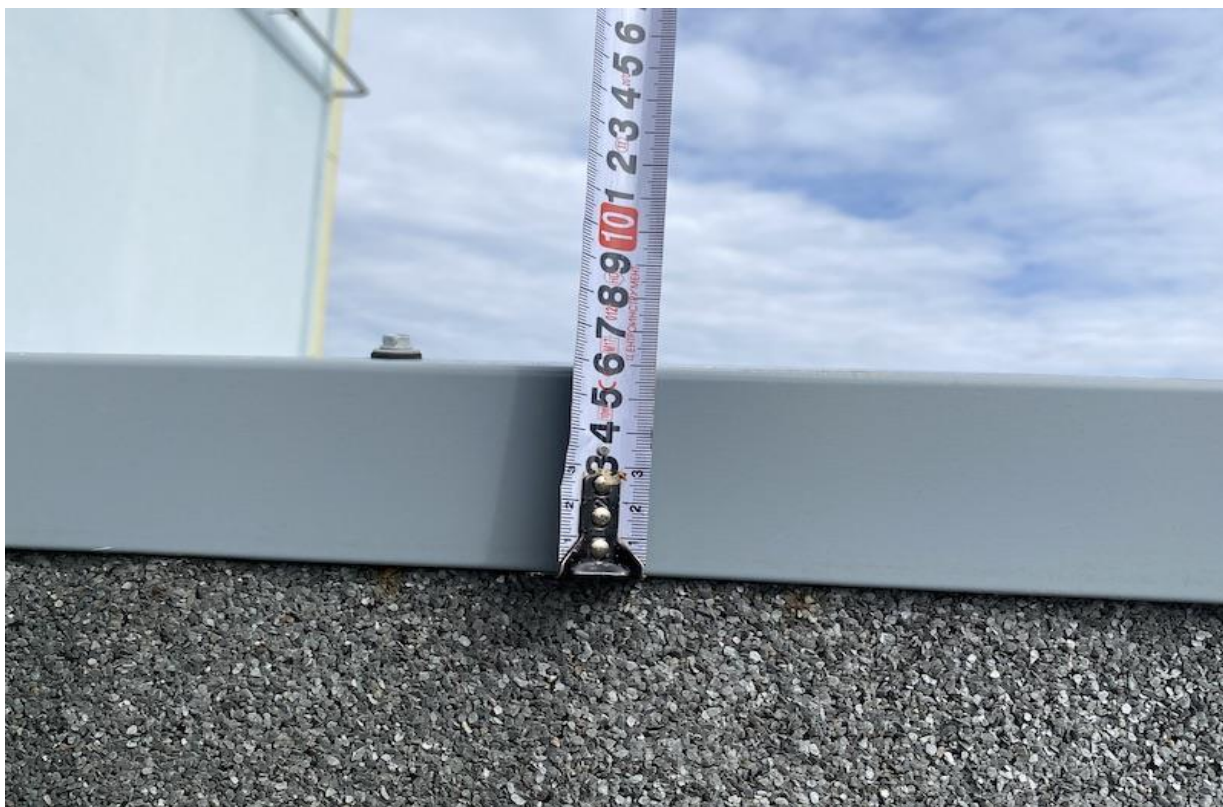
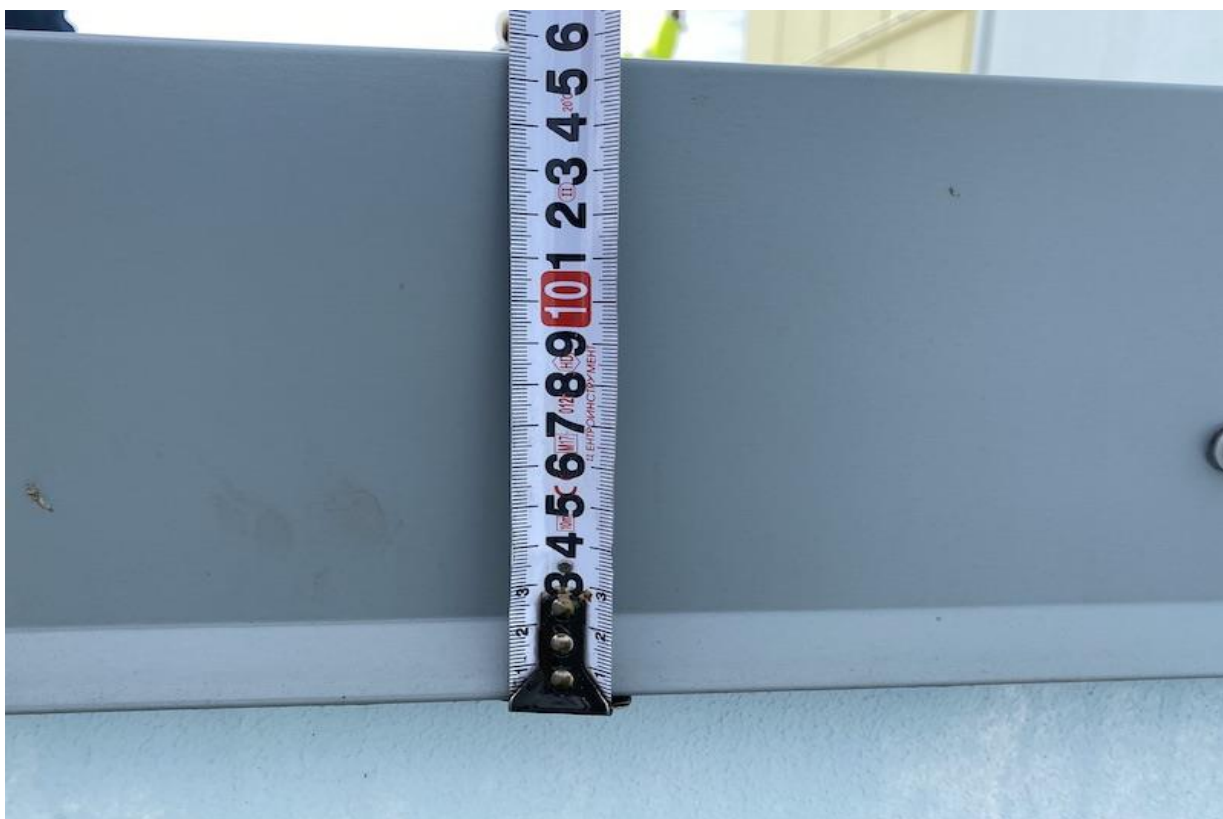
Administratiivploki katuse parapetisõlme vaatlusel on näha, et parapett on rajatud ca 440mm kõrgune, kaetud parapetiplekiga, mille katusepoolne katteserv on ca 60mm ja fassaadipoolne 160mm. Fassaadipoolsel küljel on parapeti tuuldumiseks paigaldatud parapetipleki alla perforatsioonid vastuplekk (tormiplekk), mille ülesanne on lasta parapetil tuulduda ja takistada ebasoodsa külgtuulega sademete mööda seina üles liikudes parapeti sisse jõuda, foto 41. Kohati on aga näha, et perforatsioonid pleki ja seina liide on lahti, võimaldades sademetel selliselt

Fotod 39-40. Parapeti kõrgus on ca 440mm, kattepleki allapööre katuse küljes on 60mm ja fassaadi pool ca 160mm.

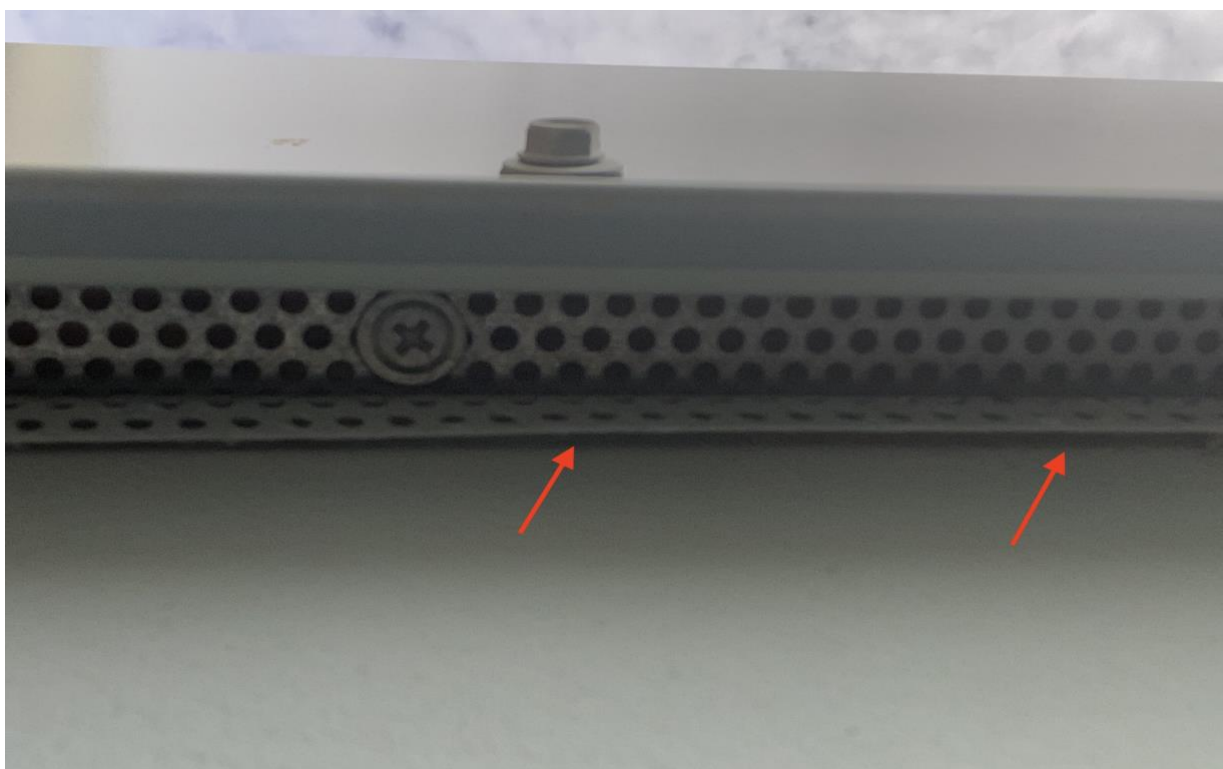
Seega on teostatud lahendus küll ehitustehniliste juhendite kohane, kuid vastupleki ja seina liide peab olema veetihe, mistõttu vajab see korrastamist.

Foto 41. Fassaadi pool küljes on parapeti alla paigaldatud perforeeritud vastuplekk, mis kohati jääb seinast eemale.

- e. Tihendada fassaadi ja vastupleki omavaheline ühendus ilmastiku- ja UV kindla hermeetikuga, nt. [www.dakt.ee](http://www.dakt.ee) või samaväärsega,

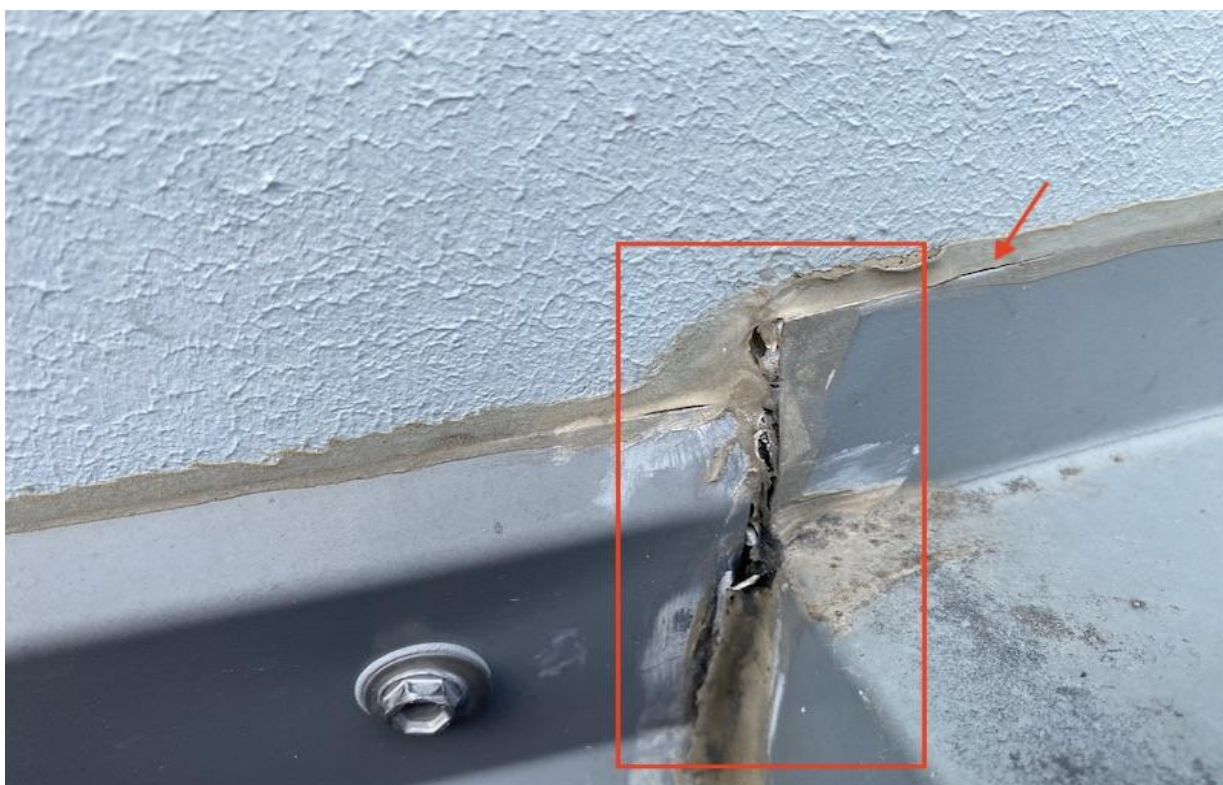
Foto 42. Parapetipleki ja katusekatte ülespöörde lõpetuspleki trepikoja poolne ühendus ei ole veetihe.

- c. Korrastada trepikoja seinapleki ja parapetipleki omavaheline liide ilmastiku- ja UV kindla hermeetikuga, nt. [www.dakt.ee](http://www.dakt.ee) või samaväärsega,

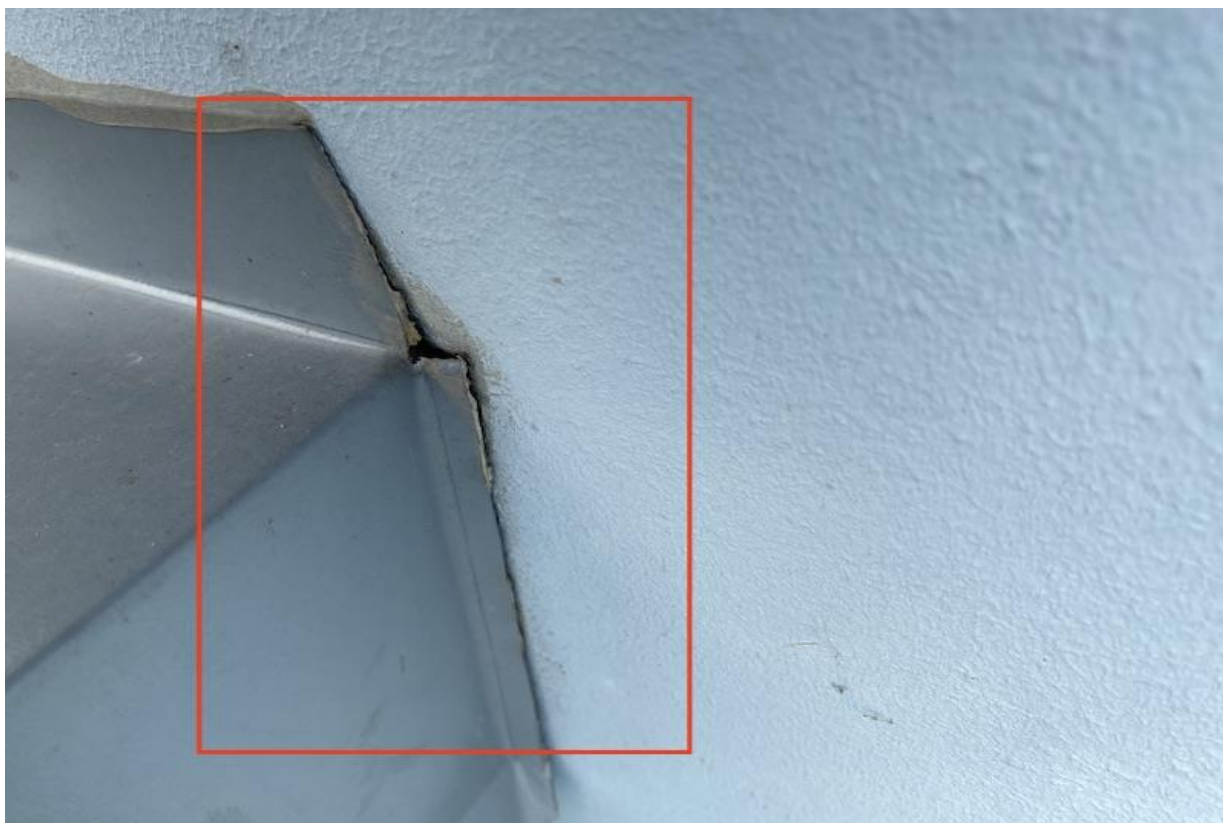
Foto 43. Parapetipleki trepikoja seinaliide ei ole veetihe.

- d. Korrastada trepikojaseina ja parapetipleki omavaheline liide ilmastiku- ja UV kindla hermeetikuga, nt. [www.dakt.ee](http://www.dakt.ee) või samaväärsega,

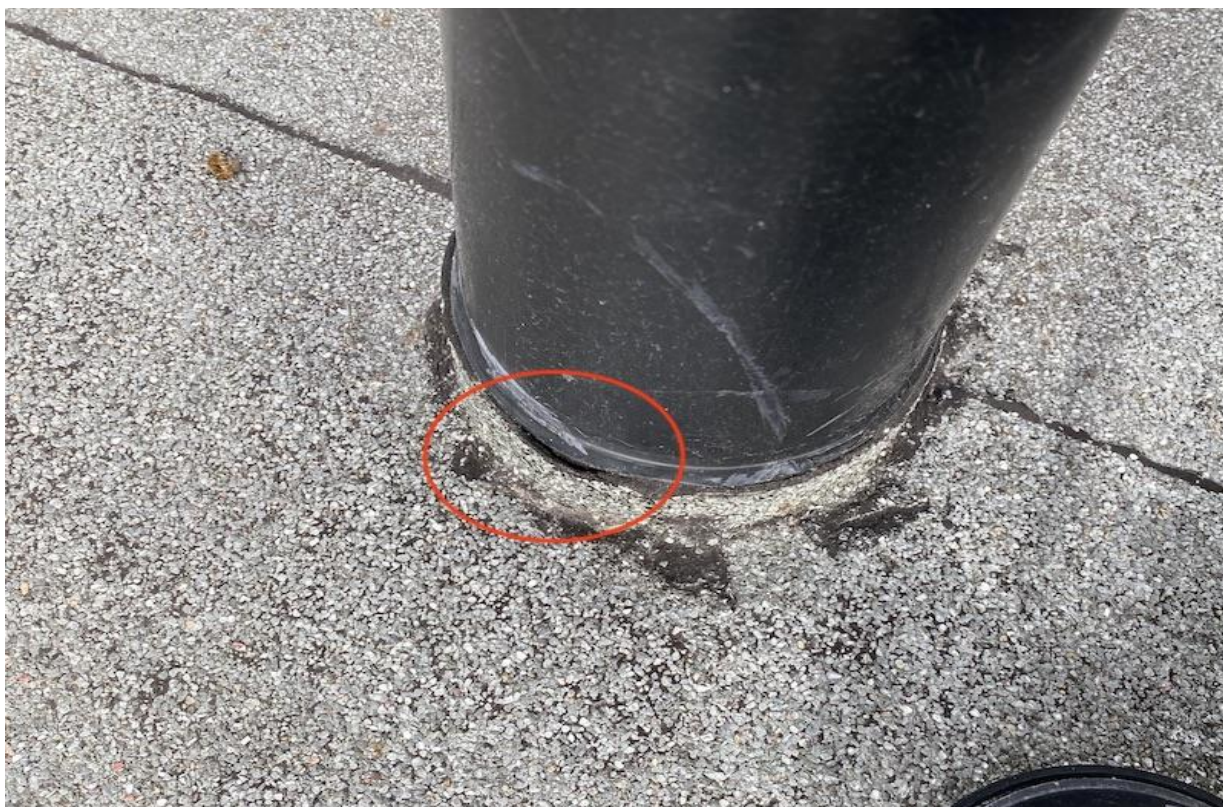
Foto 44. Katuse tuulutuskorstende ümber on mõnel juhul katusekate lahti.

- a. Sulgeda piksemaanduse läbiviik katusekattest ilmastiku- ja UV kindla hermeetikuga, nt. [www.dakt.ee](http://www.dakt.ee) või samaväärsega,
  - b. Tihendada katuse tuulutuskorstnate ümbrused kuumapuhuriga ja suruda liited kinni;

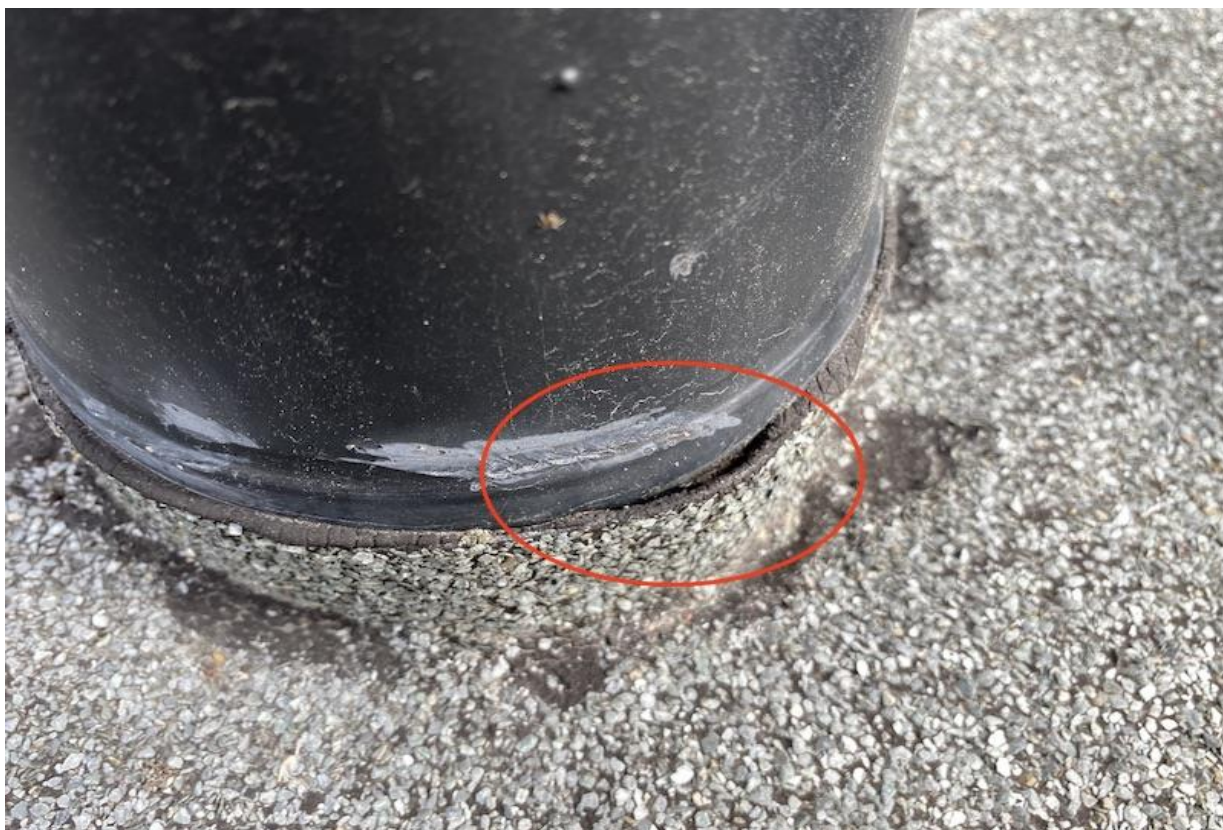
Foto 45. Katuse tuulutuskorstende ümber on mõnel juhul katusekate lahti.

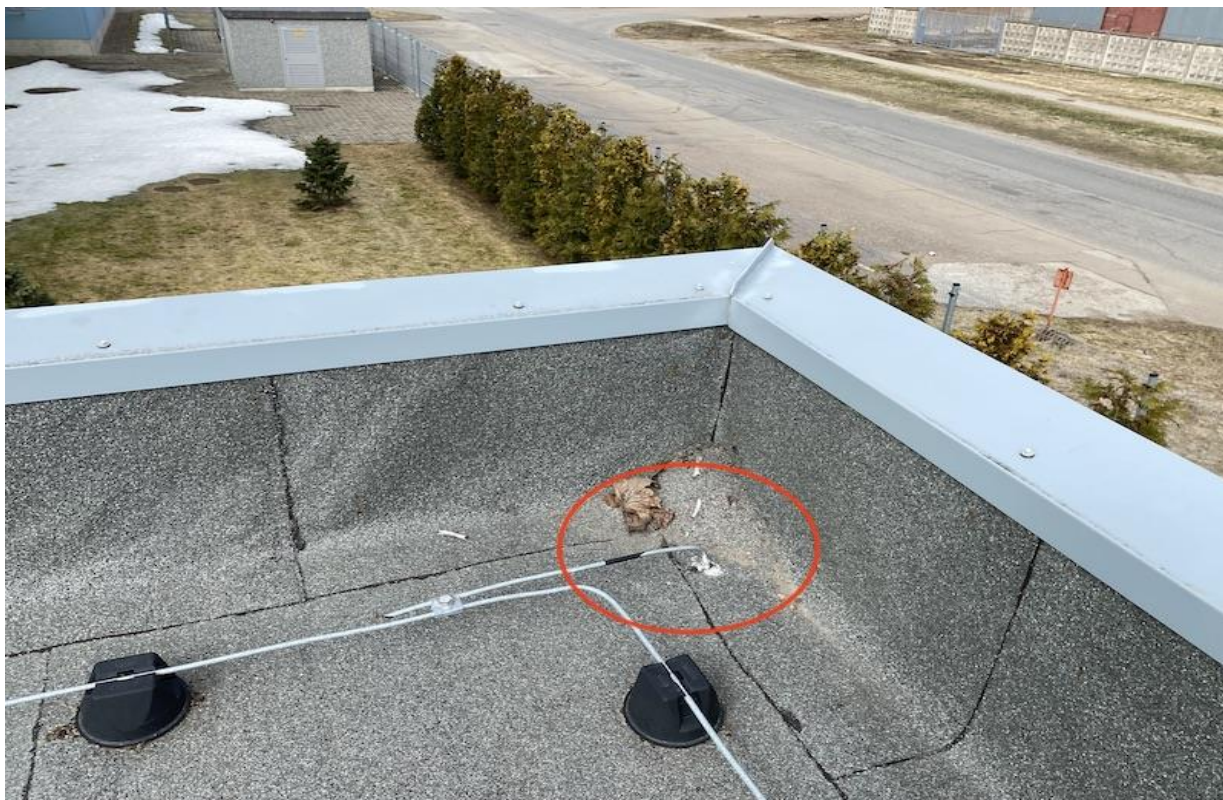
Foto 46. Katuse piksemaanduse läbiviik katusekattest ei ole veetihe.

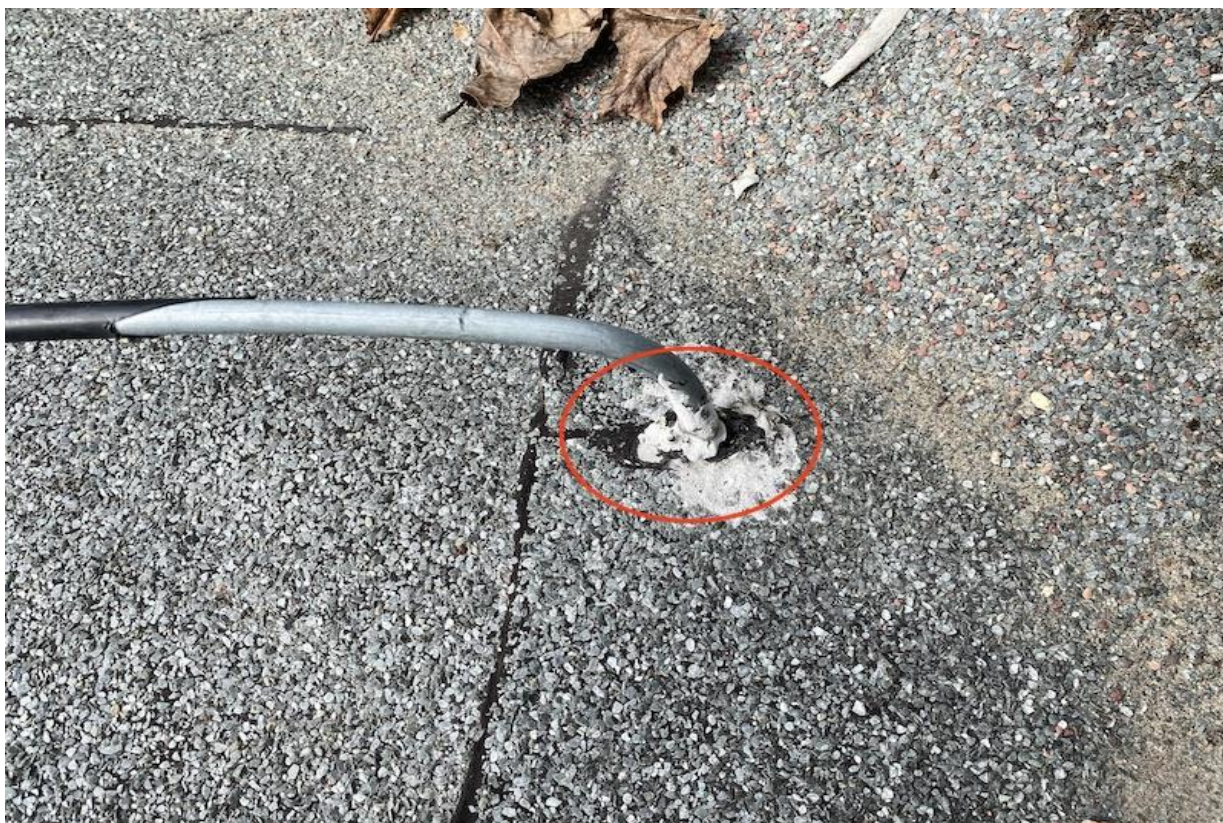
Foto 47. Katuse piksemaanduse läbiviik katusekattest ei ole veetihe.

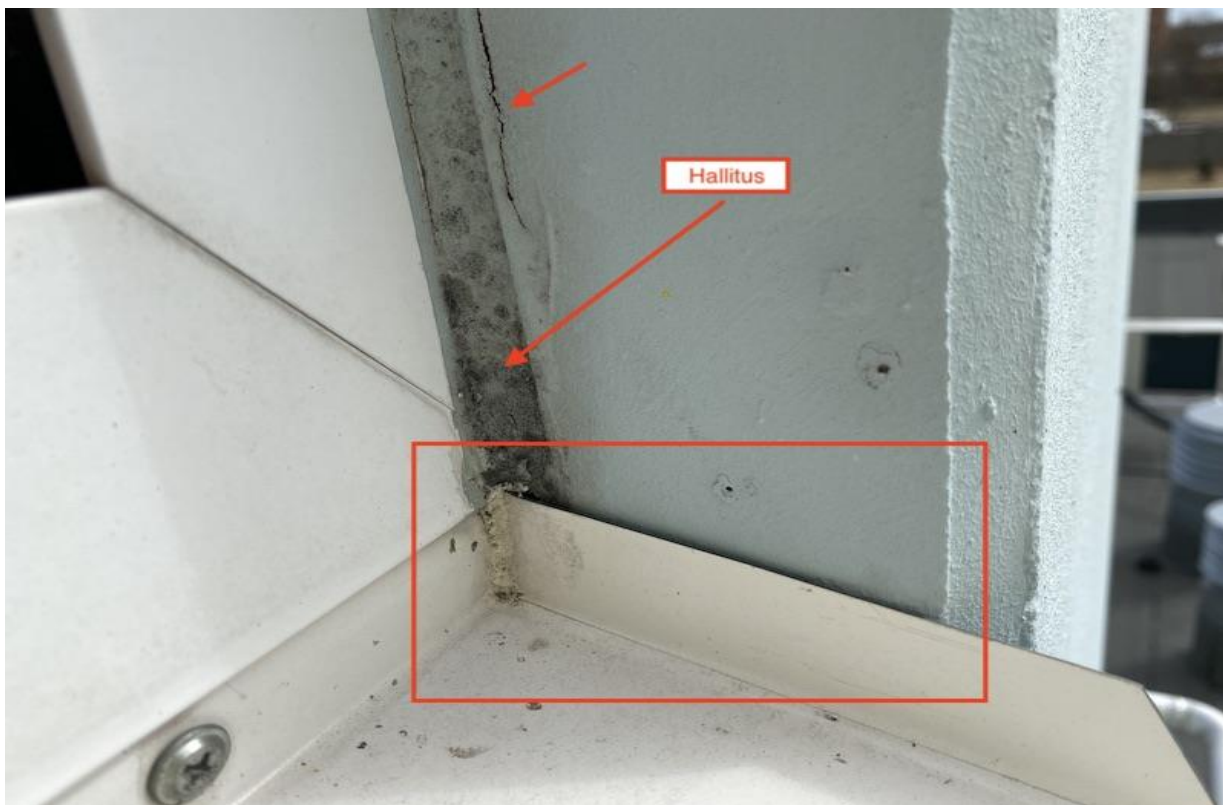
Kolmas potentsiaalne lekkekoht sai tuvastatud trepikoja admin. katusele pääsu ukse kohal olevate akendega. Nimelt on igal trepikoja korrusel väike aken, mille välised katteplekid ei ole veetihedalt vormistatud, fotod 48-49. Sademed liiguvad aknapleki vahelt kihtpaneeli välise kooriku taha, jõudes lõpuks välja trepikoja I korruse lae pinnale. Kõikidel juhtudel oli akna fassaadipoolses nurgas näha ka juba hallitust, mis konkreetselt viitab niiskuseprobleemile. Ühtlasi oli näha ka kergemaid vertikaalpragusid akna ja fassaadi omavahelises hermeetikus, mis visuaalselt hinnates ei ole kihti läbivad, kuid aja jooksul kindlasti progresseeruvad. Aknaplekkide külgmised ülespöörded on vaja täita isetihenduva vuugilindiga ja sulgeda ilmastiku- ning UV kindla hermeetikuga. Sobivad materjalid selleks leiab nt. dakt.ee kodulehelt või analoogsete töödega tegelevatest ettevõtetest. Ühtlasi pakuvad nemad ka konsultatsiooni või paigaldusteenust.

Foto 48. Trepikoja aknaplekkide servad ei ole veetihedad.

4. **Trepikoja aknaavauste remont** (töömahu detailsem kirjeldus toodud auditis, p. 4.5, lk 15-16), sh:
  - a. Täita trepikoja kõikide aknaplekkide külgmiste ülespöörete pleki ja seinavahe isetihenduva vuugilindiga ja katta ilmastiku- ja UV kindla hermeetikuga, nt. [dakt.ee](http://dakt.ee) või samaväärsega,

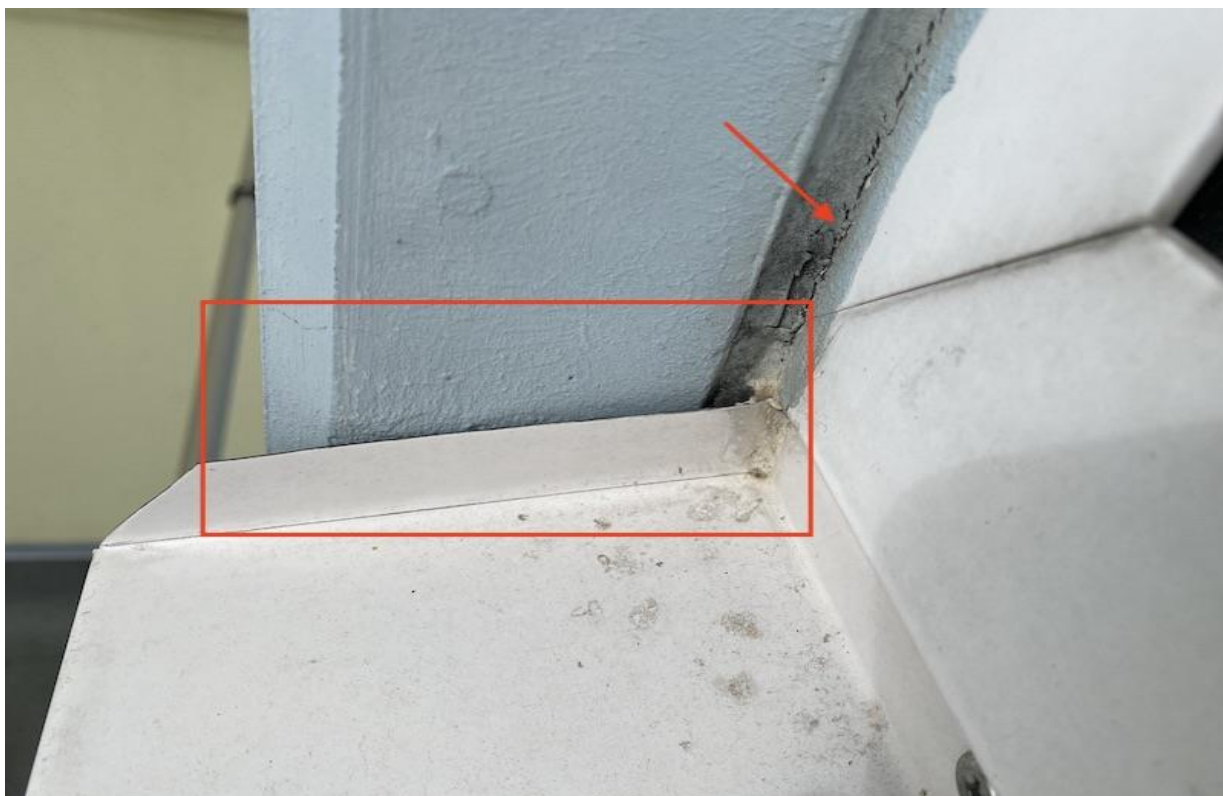
Foto 49. Trepikoja aknaplekkide servad ei ole veetihedad.
