**VEEBIHANKE**  
**„NARVA VEEPUHASTUSJAAMA VEELEKETE KÕRVALDAMINE“**  
**HANKEKUTSE**

## Hankekutse Lisa 1, Lähteülesanne

**1.3. Auditi eesmärk:** auditi eesmärgiks on välja selgitada AS Narva Vesi veetöötlusjaama I korruse trepikoja lae veekahjustuste tekkepõhjused ning tuvastada võimalikud lekkekohad trepikoja kohal oleval katusel ja sellega piirnevatel konstruktsioonidel, kusjuures antakse muuhulgas järgnevad hinnangud:

Töö nr: 220329A, AS Narva Vesi, Kulgu 1, Narva linn, Ida-Virumaa  
Lisa 1. Fotode dokumentatsioon

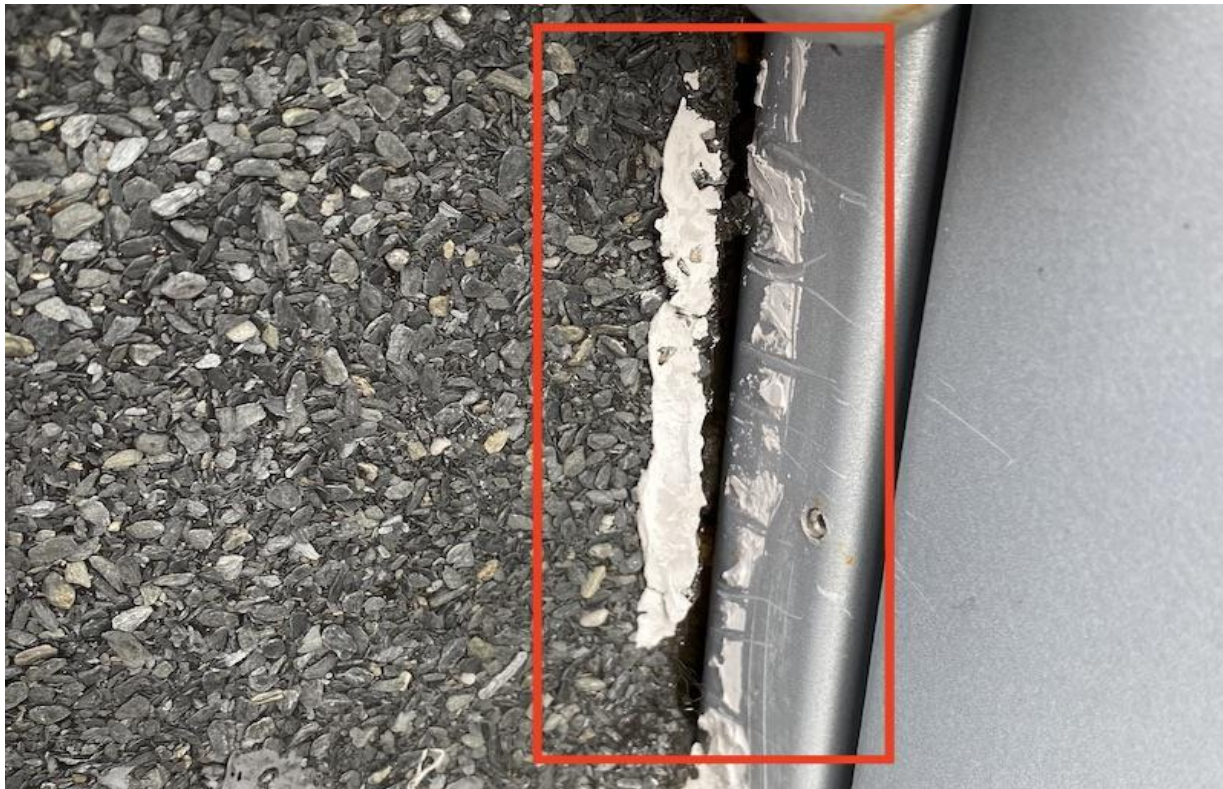
Foto 50. Trepikoja viimase korruse katusele pääsu ukse juures on katusekatte ja ukseraami vahel tühimik.
