**VEEBIHANKE**  
**„NARVA VEEPUHASTUSJAAMA VEELEKETE KÕRVALDAMINE“**  
**HANKEKUTSE**

## Hankekutse Lisa 1, Lähteülesanne

**1.3. Auditi eesmärk:** auditi eesmärgiks on välja selgitada AS Narva Vesi veetöötlusjaama I korruse trepikoja lae veekahjustuste tekkepõhjused ning tuvastada võimalikud lekkekohad trepikoja kohal oleval katusel ja sellega piirnevatel konstruktsioonidel, kusjuures antakse muuhulgas järgnevad hinnangud:

Töö nr: 220329A, AS Narva Vesi, Kulgu 1, Narva linn, Ida-Virumaa  
Lisa 1. Fotode dokumentatsioon

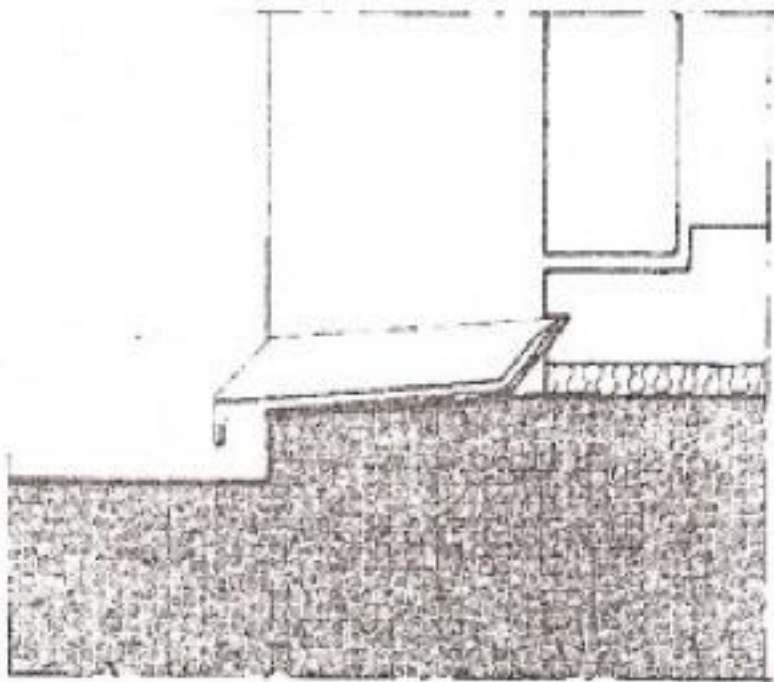
Nagu juba mainitud, siis asub kõige suuremate niiskuskahjustustega piirkond I korruse trepikoja laes vahetult samas asukohas järgmise korruse katusele pääsu uksega, foto 4. Seetõttu teostas ekspert ukse ümbruse ülevaatuse nii trepikojas kui ka fassaadi poolses küljes. Trepikojas oli näha, et niiskuskahjustusega on ka uksepaku alune seiniosa, kus on viimistlusvärville tekkinud mullid ja valgumisjäljed, foto 21. Lisaks on ukselempi ja -pale ruumipoolsed nurgad niiskuskahjustustega, fotod 22-23, mis juba konkreetselt viitab lekkele ukse ümbert. Kui nüüd vaadata sama sõlme väljast, siis on näha, et katusekate on keeratud uksepaku peale kattepleki alla, foto 24. Kui kaugelt see viidud on, ei olnud visuaalsel vaatlusel võimalik hinnata. Kasutatud uksepaku katteplekk on aga vale lahendusega. Esiteks pole plekil vormistatud külgmiseid ülespööordeid, selle asemel on kasutatud silikooni, foto 27. Teisel juhul pole plekk ukseraamiga kohtkindlalt ja hermeetiliselt suletud, võimaldades sademetel ukseraami ja pleki ühendusest sisse pääseda, foto 26. Uksepaku katteplekiga katmisel tuleb järgida samu reegleid kui aknaplekide puhulgi. Lävepleki korrektne paigaldus on konstruktsiooni kestvuse üks olulisemaid eeldusi. Valesti või halvasti paigaldatud läveplekk ei kaitse süsteemi vihmavee eest. Ehitustehnilise juhendi RT 80-10632, Ehitise kaitseplekid kohaselt *peab lävepleki alus olema piisavalt tugev ja kaldega. Metalllengi külge kinnitatakse plekk roostevabade kruvide, happekindlate tõmbneetide või kruvidega. Antud juhul pole rajatud lävepleki aluse konstruktsiooni kallet, rajatud pleki külgmiseid ülespööordeid, ega kinnitatud plekki metalllengi külge.*

Joonis 1. Läveplekk külgedelt ülespööretega. RT 80-10632, Ehitise kaitseplekid

Kuna trepikoja I korruse lae niiskuskahjustused asuvad vahetult järgmise korruse katusele pääsu ukse all, siis on ekspert veendunud, et lekete üheks põhjuseks on just uksealuse lävepleki ebatihedus.

Ekspertiisi hinnangul oleks olukorra parandamiseks mitmeid võimalusi, kuid kõige kindlam ja ajas kestvam lahendus oleks olemasolev läveplekk eemaldada, aluspinnad puhastada ja katta ukseõlm vedelplastiga (Katuseprofiid OÜ). Seejärel paigaldada uus külgmiste ülespööretega läveplekk, kinnitused vastavalt juhendile. Kui läveplekki ei anna kinnitada metalllengi külge juhendite kohaselt, siis liimida see aluspinnale külge elastse ilmastikukindla liimiga. Võib ka jätta lävepleki paigaldamata juhiks kui katusel väga palju ei käida, kuigi seda väga ei soovitaks, kuna tahtmatult võib keegi parandatud koha katki astuda. Lisaks tuleb puurida lahti trepikoja katuslaepaneelide alumise külje kinni pahteldatud tehases tekitatud avasused, mis võimaldaks

- Eemaldada olemasolev katuseukse läveplekk;
- Puhastada pinnad ja katta ukseõlm vedelplastiga (Katuseprofid OÜ);
- Paigaldada külgmiste ülespööretega läveplekk;
- Trepikoja katuslae paneelide kinni pahteldatud tehases tekitatud avad tuleb lahti puurida ja jätta need selliselt;

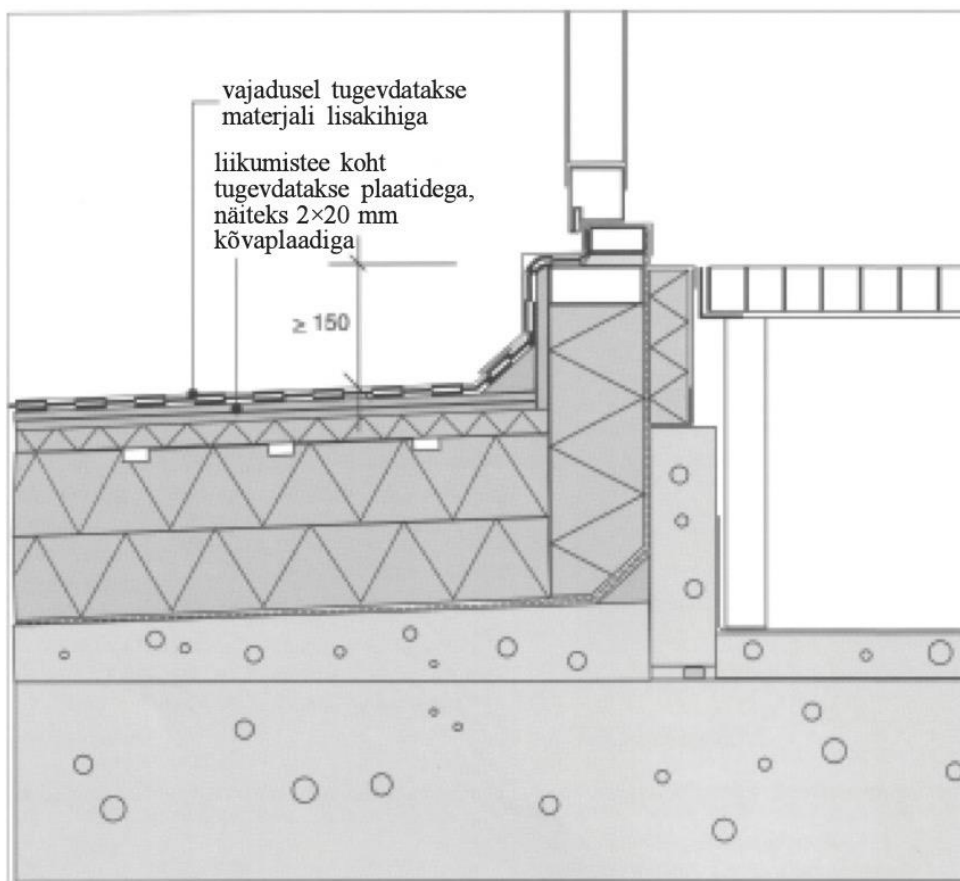
Lisaks ei ole rajatud uksepaku kõrgus katusest ehitustehniliste nõuete kohane, jäädes kuni 130mm kõrguseks, foto 28. Ehitustehnilise juhendi RT 85-10851-et kohaselt *peab ukse kohas isolatsioon ulatuma vähemalt 150mm valmis katuse pinnast kõrgemale. See peab ulatuma vähemalt künnise kaitsepleki alla. Kui rullmaterjal ühendatakse metallpiidaga, soovitatakse kasutada keevitatud, rullmaterjalide vahele paigaldatavat äärikut.*

Joonis 2. Uksepaku kõrgus katusel. RT 85-10851, Bituumenrullmaterjalist kate lamekatusel.

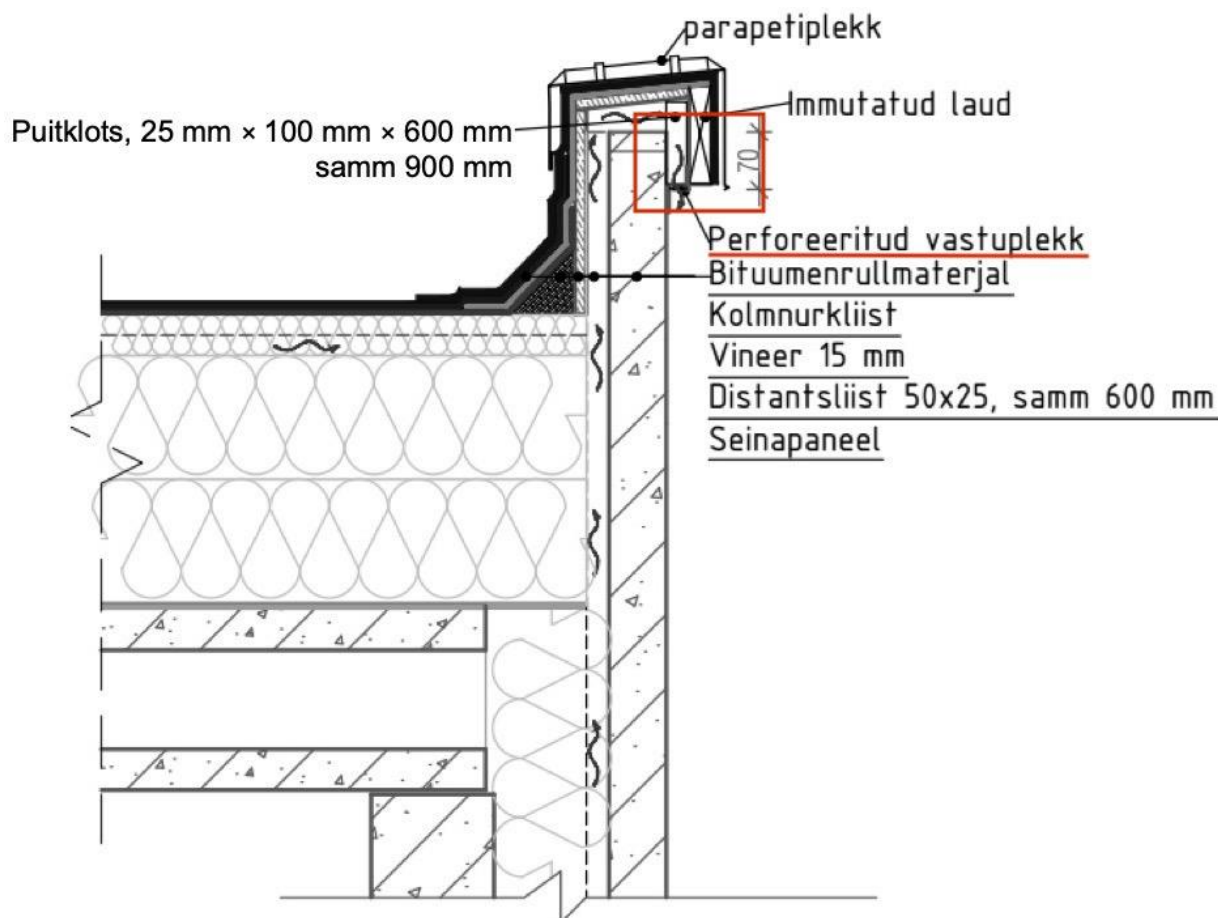
Administratiivploki katuse parapetisõlme vaatlusel on näha, et parapett on rajatud ca 440mm kõrgune, kaetud parapetiplekiga, mille katusepoolne katteserv on ca 60mm ja fassaadipoolne 160mm. Fassaadipoolsel küljel on parapeti tuuldumiseks paigaldatud parapetipleki alla perforatsioonid vastuplekk (tormiplekk), mille ülesanne on lasta parapetil tuulduda ja takistada ebasoodsa külgtuulega sademete mööda seina üles liikudes parapeti sisse jõuda, foto 41. Kohati on aga näha, et perforatsioonid pleki ja seina liide on lahti, võimaldades sademetel selliselt

Joonis 3. Tuulduv parapet – katuse liitumine betoonkihtpaneeliga. EVS 920-5:2015 Katuseehitusreeglid Osa 5: Lamekatused.

Seega on teostatud lahendus küll ehitustehniliste juhendite kohane, kuid vastupleki ja seina liide peab olema veetihe, mistõttu vajab see korrastamist.

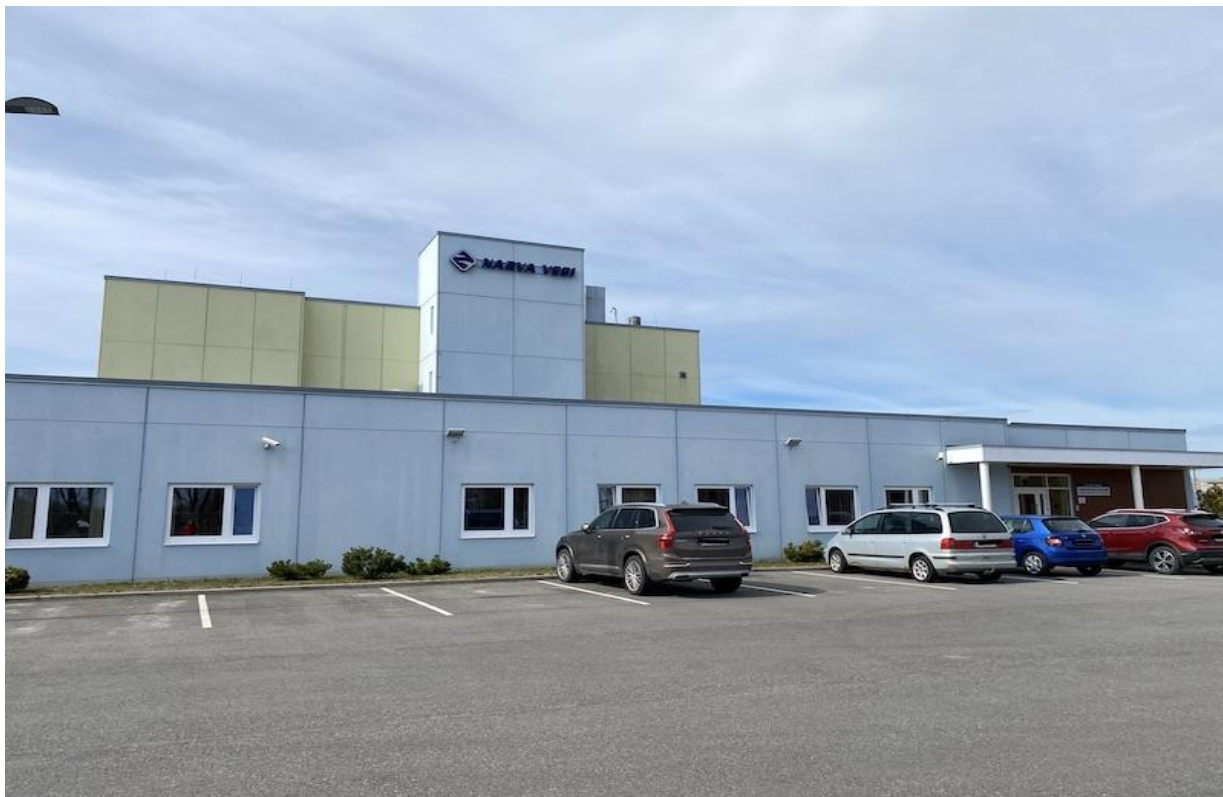
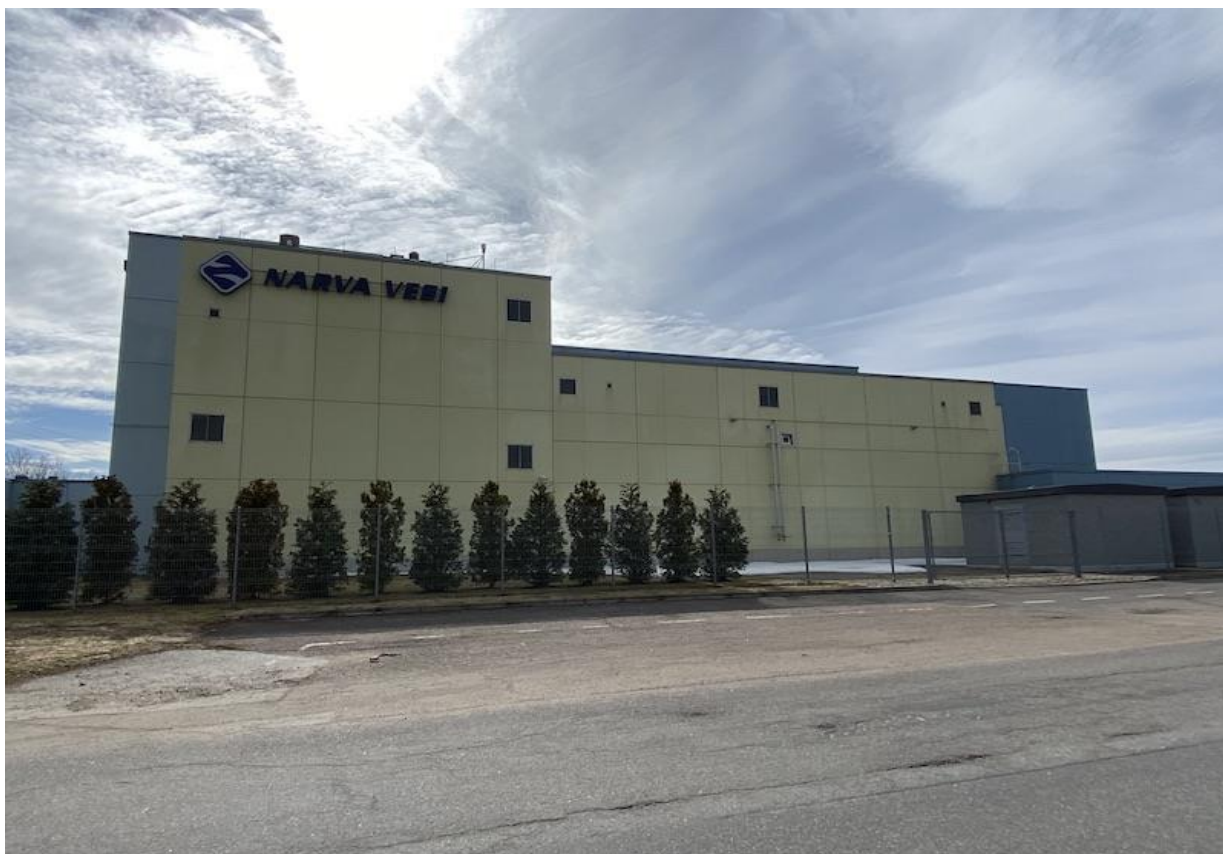
Fotod 1-2. Vaated hoonele väljast.

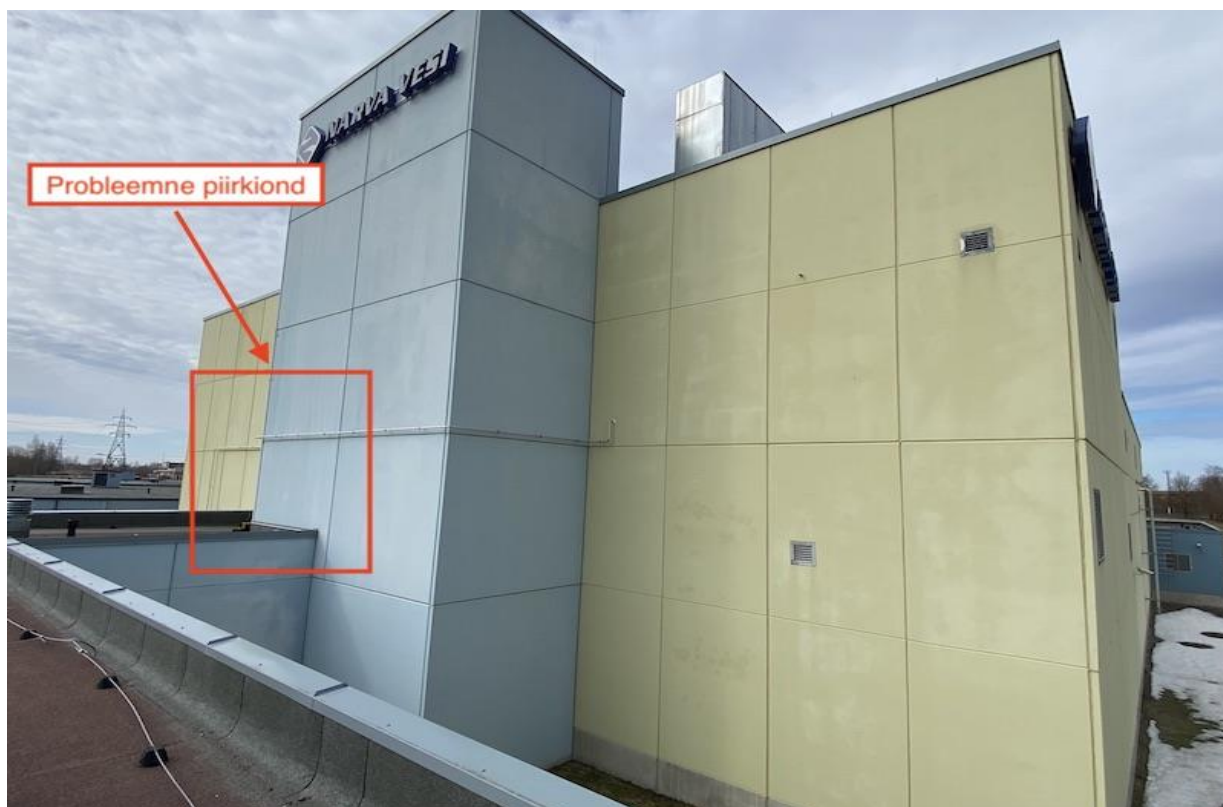
Foto 3. Vaated hoonele väljast.
